Asunto: se rinde dictamen.  
Carpeta de investigación: XAL1/3923/22  
Folio de atención: XAL/XAL1/10838/2023  
Número de dictamen: DGSP/TT/096/2024  
Xalapa de Enríquez, Veracruz. 12 de agosto del 2024

## 2.- PROBLEMA PLANTEADO.

"...practique usted o el perito que designe para tal efecto, dictamen pericial de CAUSALIDAD en materia de tránsito terrestre, debiendo fundar y motivar las causas que dieran origen al accidente automovilístico suscitado el día 29 de agosto del año 2022 alrededor de las 00:25 hrs. en la CARRETERA FEDERAL XALAPA VERACRUZ KM. 24 A LA ALTURA DE LA LOCALIDAD DE CERRO GORDO VERACRUZ, MUNICIPIO DE EMILIANO ZAPATA VERACRUZ, debiendo determinar a qué persona es atribuible la responsabilidad del percance suscitado..."

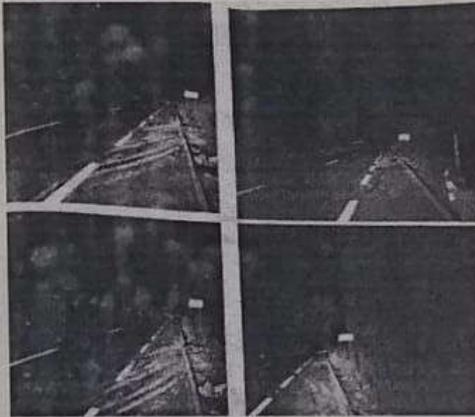
Se puede observar en el tramo que nos ocupa ruptura de la guarnición, con una longitud aproximada de quince metros de tramos dañados, dos pilares de concreto con reflectores los cuales se localizan rotos a nivel del suelo, así como fragmentos de blocks fabricado de tepecil, y los residuos de estos esparcidos sobre un área aproximada de diez a veinte metros.

Se observa a nivel del suelo fragmentos de piezas vehiculares, en mal estado, las cuales no presentan números identificativos por lo que la suscrita de acuerdo a las características que presenta no genera recolección debido a que son consideradas como desecho.

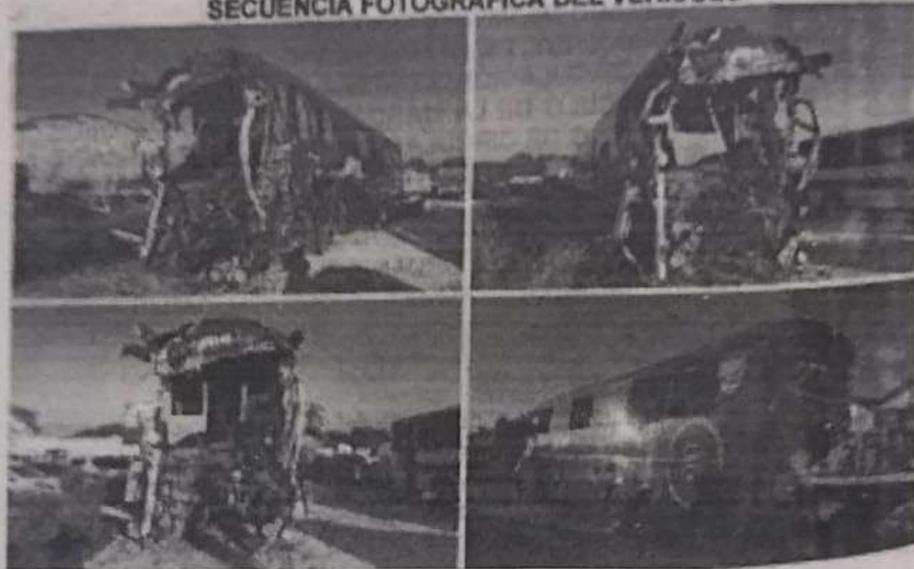
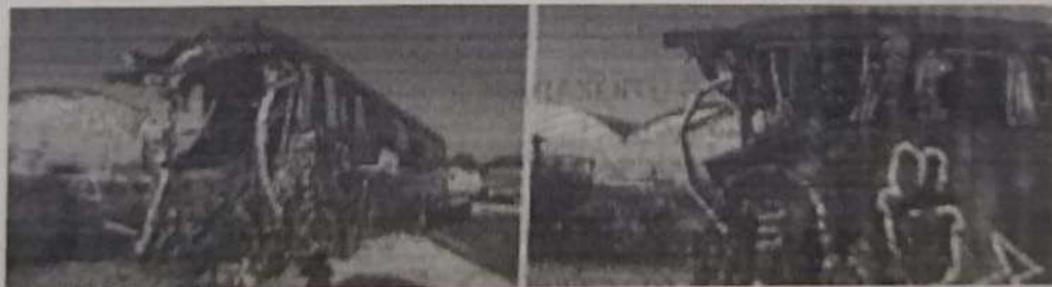
• VEHÍCULO 1:

**DAÑOS:** Bajo la observación criminalística se corrobora que el vehículo en cuestión presenta daños por colisión reciente, siendo; deformación y rotura total de parte frontal, rotura de seis ventanillas de costado izquierdo, rotura de piso,

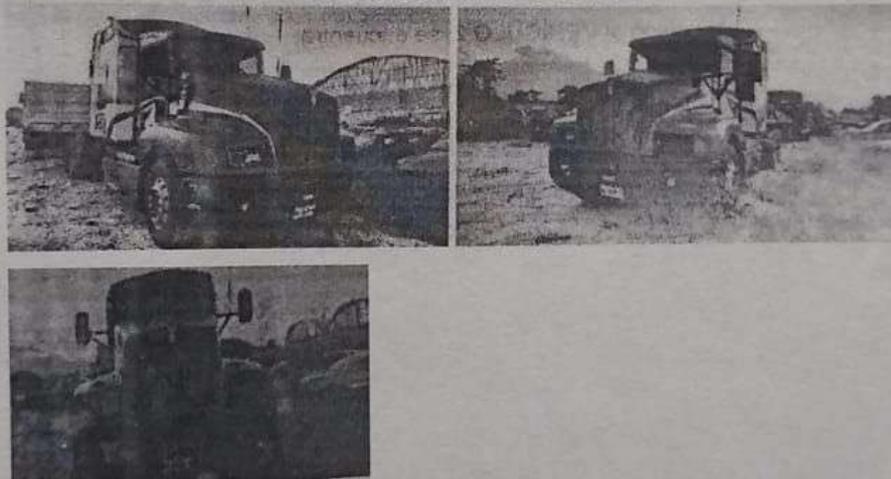
• **VEHÍCULO 2:**

**DAÑOS:** Bajo la observación criminalística se corrobora que el vehículo en cuestión presenta daños por colisión reciente, siendo; ausencia de faro delantero izquierdo.

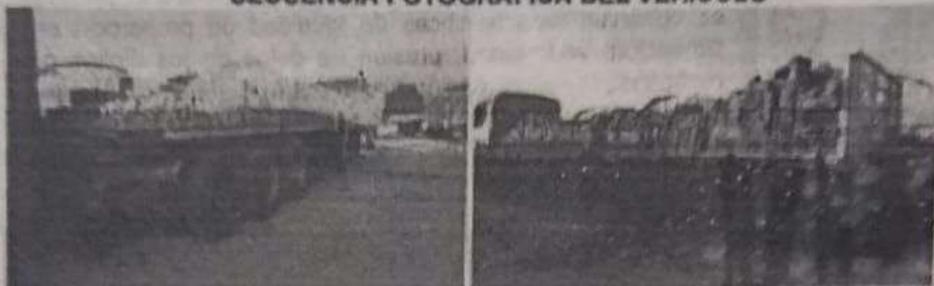
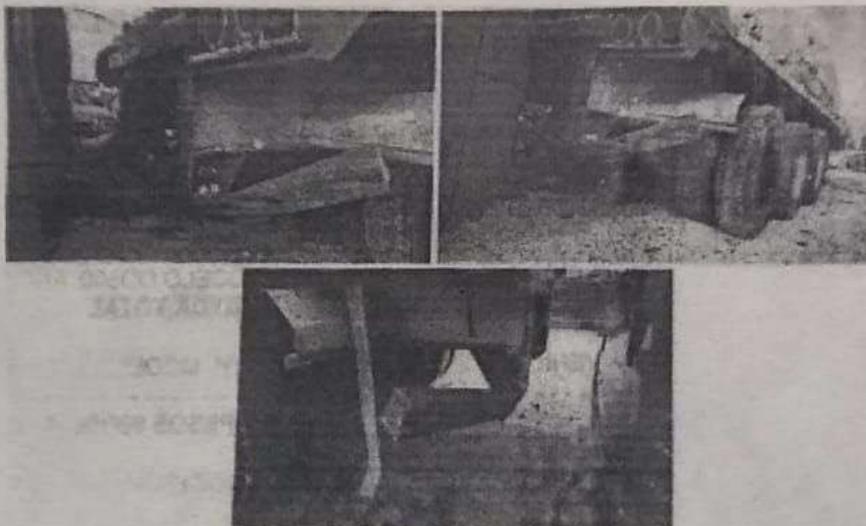
• **VEHÍCULO 2.1:**

**DAÑOS:** Bajo la observación criminalística se corrobora que el vehículo en cuestión presenta daños por colisión reciente, siendo; deformación de estructura de defensa trasera.

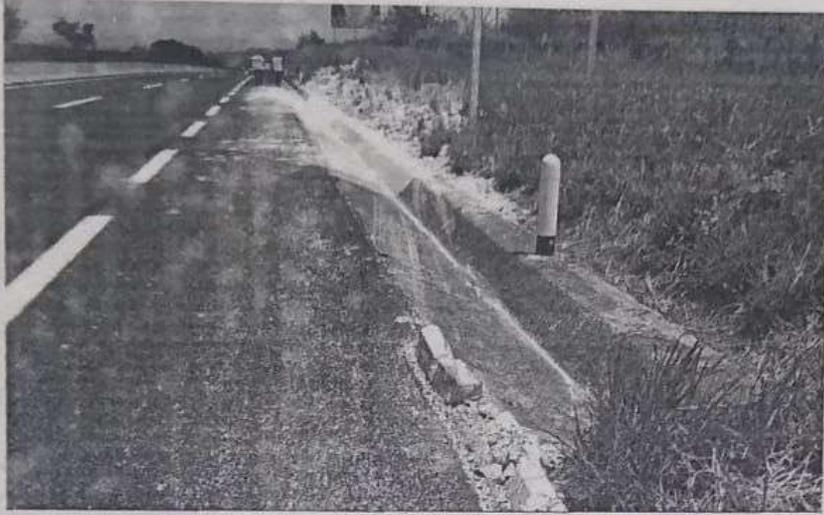
En el lugar se observa material (Tepezil) correspondiente a los Bloques de construcción

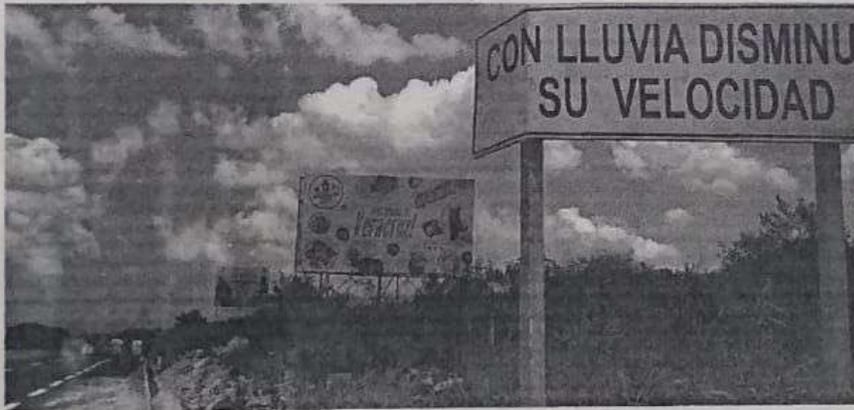
Señalamiento de tipo informativo con la leyenda "CON LLUVIA DISMINUYA SU VELOCIDAD" con su extremo izquierdo doblado con sentido a la circulación de los vehículos, por impacto con cuerpo duro.

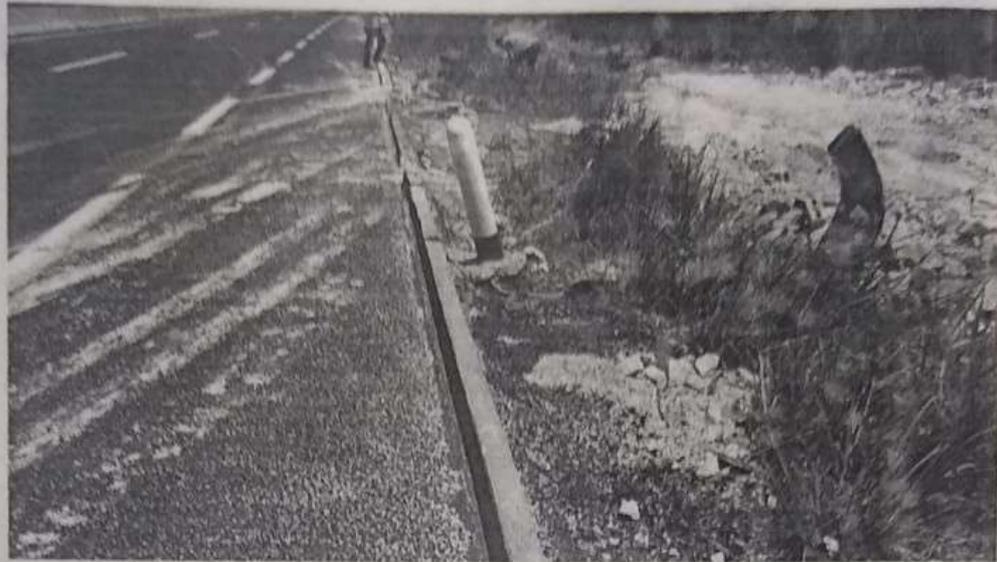
De lo anterior establece que el lugar corresponde a un tramo de RECTA PROLONGADA con tangente a NIVEL cuya distancia de visibilidad es mayor a la de 150 metros.

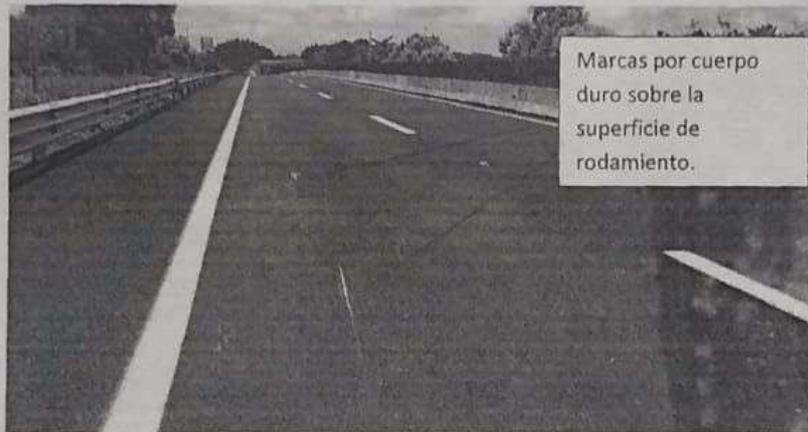
En el lugar se observan marcas sobre la guarnición correspondientes a ruptura por impacto con objeto duro, así como se observan fragmentos de partes de carrocería en color AZUL y material de bloques de construcción que se deducen eran transportados en el remolque tipo plana de el vehículo Kenworth, por lo que al igual que las partes vehiculares antes mencionadas corresponden a ambos vehículos intervinientes en el hecho que hoy nos ocupa.

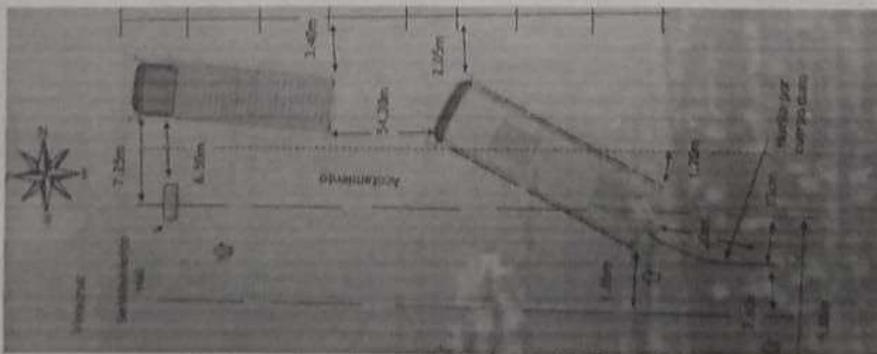
CROQUIS SIMPLE ANEXADO EXTRAIDO DEL DICTAMEN EN MENCIÓN:

Del análisis del anterior croquis donde el perito criminalista está señalando y refiriendo una huella por cuerpo duro de 20 metros de longitud, misma que va de ESTE a NOROESTE, esto es que no mantiene una paralela al trazo de la vía de circulación sino que se desvía en curva a la derecha con dirección a la guarnición lateral derecha esto es fuera del carril de circulación derecho y del acotamiento, por lo que se deduce lo siguiente:

Que la marca observada por el suscrito corresponde a una escarificación de la superficie de rodamiento fabricada en asfalto, provocada por el desplazamiento sobre la misma superficie, de un objeto duro perteneciente a un vehículo pesado, esto es partes de la suspensión del eje delantero del vehículo autobús que hoy sabemos es de la marca IRIZAR con placas de circulación 61-HA-8L, cuya marca ocurre producto de la colisión contra el posterior del remolque tipo plana acoplado al tractocamión de la marca Kenworth color rojo, quien mantenía su avance en la misma dirección antes de ser alcanzado por la diferencia de velocidades por el Autobus IRIZAR y que producto del impacto es proyectado, continuando el avance de ambos y por la disipación de la energía generada por el impacto existe deformación, desplazamiento y ruptura de las partes de el vehículo AUTOBUS, siendo una de las mismas la que provoca el marcaje de la superficie de rodamiento antes descrita.

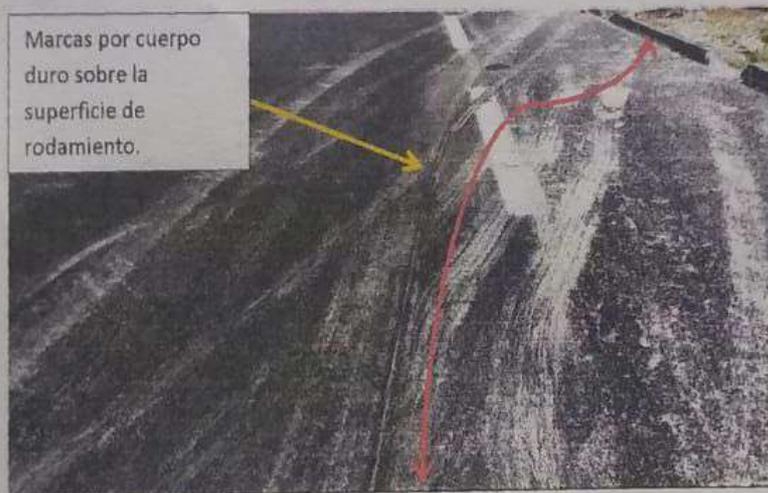
Una vez analizados los diferentes indicios, es posible conocer la causalidad del hecho de tránsito que se investiga. De igual modo conocer la mecánica y desarrollo de los hechos. Primeramente, es necesario establecer el desplazamiento, y trayectoria de las unidades involucradas: Que desplazándose las dos unidades con dirección de ESTE a OESTE, sobre la carretera federal 140, en el arroyo vehicular de Xalapa a Veracruz, antecediendo el desplazamiento sobre el carril derecho la unidad tractocamión KENWORTH color Rojo con placas de circulación XV-4600-A, mientras que posterior a dicha unidad el Autobús de la marca IRIZAR color Azul con la leyenda "ADO", con No económico 7251 y placas de circulación 61-HA-8L.

Los daños que presenta la unidad AUTOBUS son en su parte frontal, los daños que presenta la unidad KENWORTH son en parte posterior del remolque acoplado tipo plataforma, observando una dobladura de estructura de la carrocería y porta placas en su parte izquierda, central y derecha, que va de atrás para adelante, esto muestra una deformación con una fuerza recibida en su parte posterior izquierda y concatenando con la información que obra en el expediente puesto a la vista y principalmente en las impresiones de puesta a disposición así como el croquis y explicación de la observación que tuvo el perito criminalista correspondiente al momento de tomar conocimiento de los hechos en el lugar de intervención, mismo que Manifiesta en el croquis un desplazamiento frontal dentro del carril por el cual se desplazaban las unidades mismo que corresponde a los daños que presentó y sufrió la unidad en contacto, luego entonces la unidad autobús se observa comprimida en su parte frontal.
