Xalapa, Ver., a 12 de noviembre de 2024
Memorándum No. DOP/11/12119/2024

TARJETA INFORMATIVA

Xalapa, Ver. A 11 de Noviembre de 2024

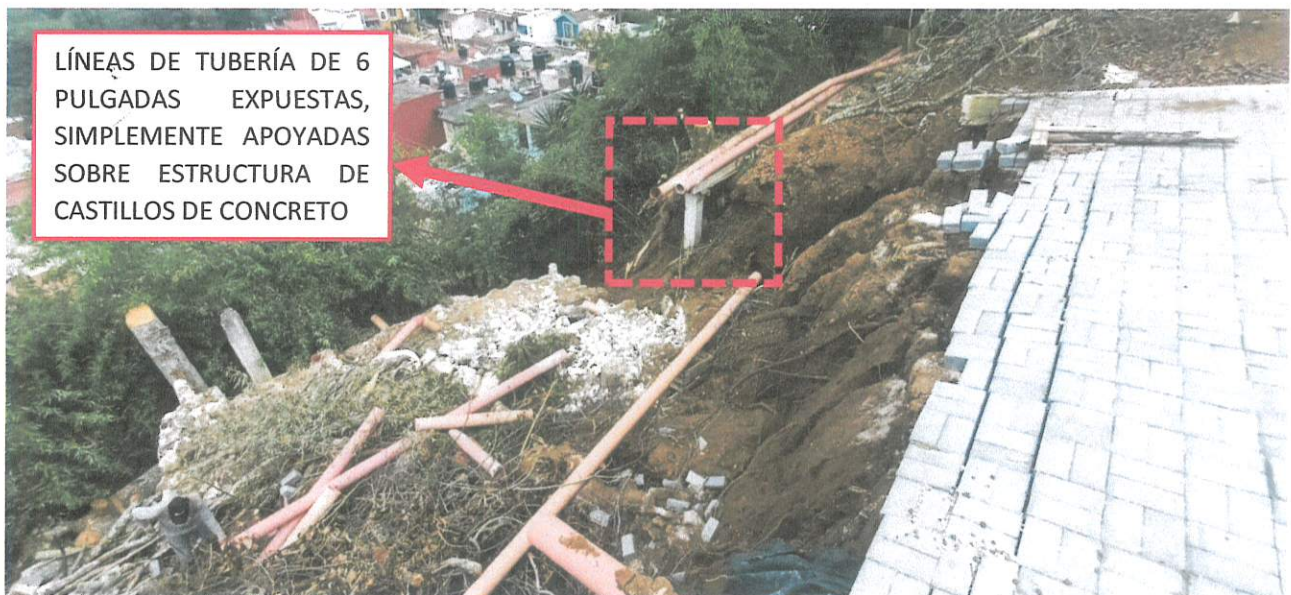
El deslizamiento de tierra referido fue causado principalmente por el exceso de agua que fluía desde la calle superior del fraccionamiento hacia el área de equipamiento urbano, agravándose debido a una falla en el sistema de drenaje del fraccionamiento citado, el cual también recibía aportación de agua pluvial, generando un gasto superior a la capacidad de la tubería existente, misma que se percibe de un diámetro de 6 pulgadas, expuesta y simplemente apoyada sobre una estructura de castillos de concreto de 15 x 20 cm, la cual no le proporcionaba suficiente estabilidad (FOTO 1).

FOTO 1: Condiciones encontradas el día de la inspección física del lugar de los hechos.

A este problema se sumó el hecho de que el material de la tubería de PVC aumentaba la velocidad del flujo de agua, debido a su bajo coeficiente de fricción, saturando el suelo de composición arcillosa, con presencia de material vegetal, como árboles y bambú, generando una sobrecarga al terreno natural debido al exceso de agua, facilitando así el deslizamiento del talud.

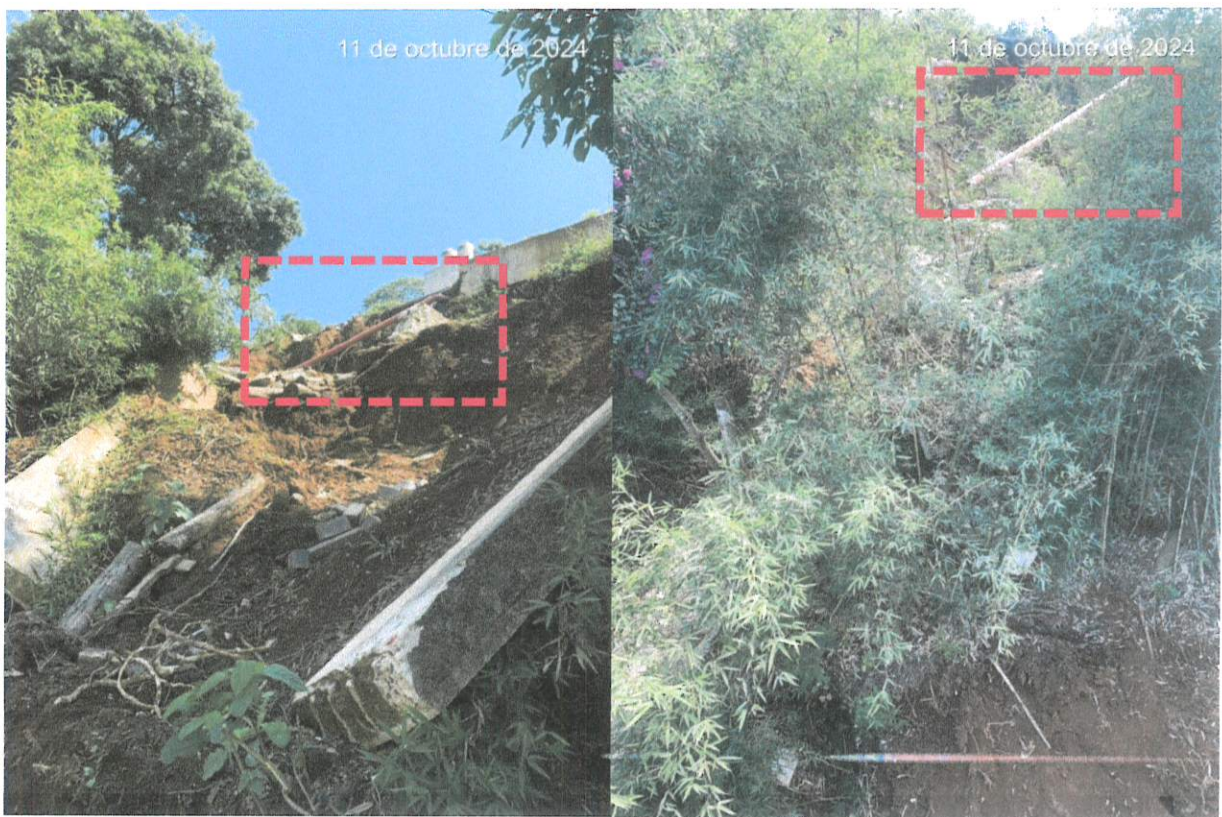
Como se describió anteriormente, se detectaron dos líneas de tubería de alcantarillado tipo PVC de 6 pulgadas, soportadas por una estructura inadecuada de castillos de concreto de 15 x 20 cm, expuestas superficialmente, lo que no cumple con la norma de diseño según lo que marca la ficha técnica de la tubería, estando conectadas a registros que canalizan el drenaje hacia la calle Olmecas. A pesar de las irregularidades observadas, las tuberías continuaban en funcionamiento en el momento de la inspección (FOTO 2 Y 3). Siendo la falla del drenaje uno de los factores críticos que contribuyeron a la saturación del suelo, ya que, además de transportar aguas residuales, también recibía aportaciones de agua pluvial, concentrando el flujo en una sola descarga.

FOTO 2 Y 3: La línea de drenaje se encuentra operativa tras el deslizamiento ocurrido continúa descargando hacia el área de equipamiento urbano.

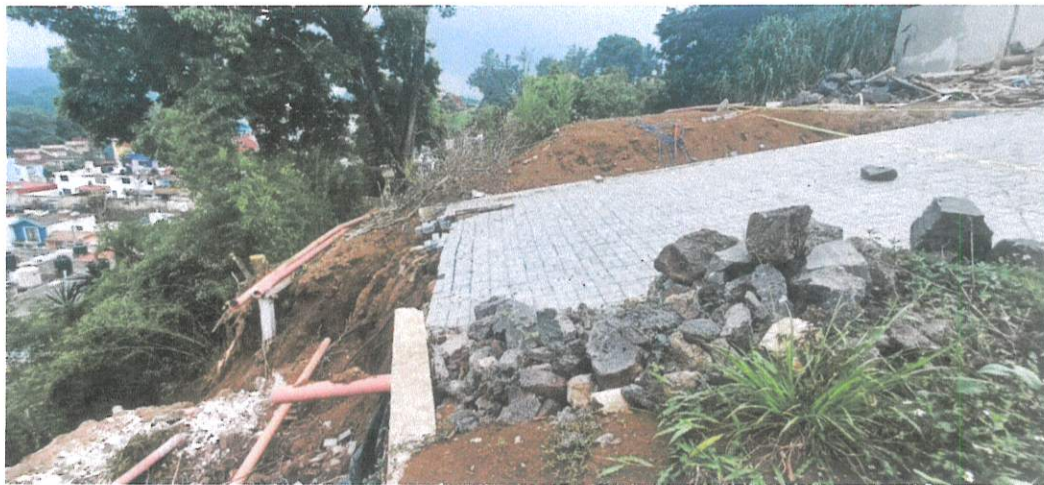
La obra de vialidad y alcantarillado en el predio ubicado en la calle Diana Laura Riojas No. 120 carece de sistemas de drenaje pluvial, como traga tormentas o alguna salida de agua controlada, lo que provocó que el agua superficial se acumulara al escurrir superficialmente por la vialidad del fraccionamiento sobrepasando el nivel de la corona del muro de contención, debilitando su base y al suelo donde se desplanto. Esta falta provocó el deslizamiento de la estructura al no existir una obra complementaria que gestionara el exceso de agua de manera eficiente (FOTO 4).

FOTO 4: La ausencia de un sistema de infraestructura adecuado para captar aguas pluviales favorece que estas escurran naturalmente hacia el área de equipamiento urbano debido a la pendiente del terreno.

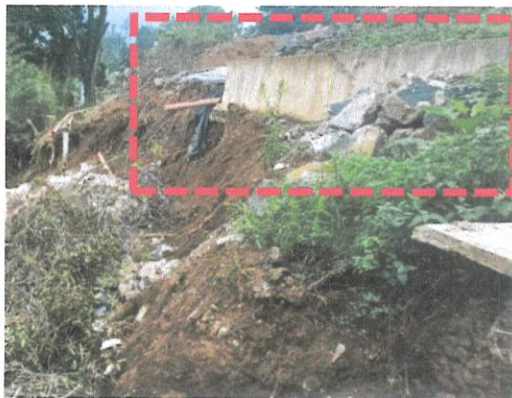
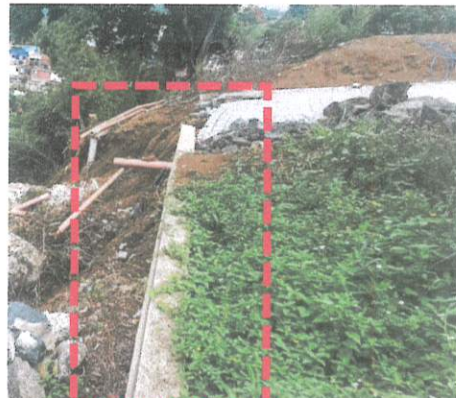
Se identificó una estructura de contención de mampostería de piedra fracturada en varias partes, ubicada en el área de deslizamiento. Esta estructura, no contaba con las dimensiones ni el diseño adecuado para contener el suelo entre el área de equipamiento urbano y el terreno del fraccionamiento, por lo que no fue capaz de soportar el peso del suelo saturado ni de drenar el exceso de agua además de no estar desplantado adecuadamente(FOTO 5 Y 6).

FOTO 5 Y 6: Estructura de contención carente de diseño y dimensiones adecuadas.

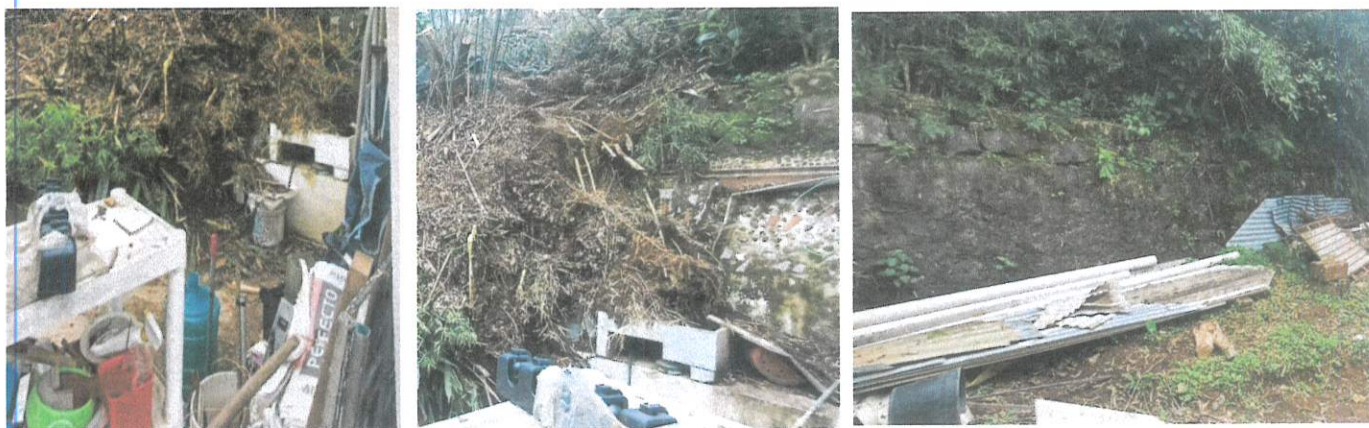
En el área de equipamiento urbano se encontraron elementos de concreto como jardineras, firmes, barras, muretes y pisos de azulejo, además de asadores. Asimismo, se identificaron otros elementos como un lavadero, láminas de zinc y una escalera que proporcionaba acceso a la azotea de la vivienda del C. Héctor Vázquez Hernández. Estas alteraciones, realizadas de manera incorrecta sin la validación de un perito responsable, afectaron la función original del área de equipamiento urbano y pudieron haber contribuido al debilitamiento del terreno, ya que se generaron cortes, los cuales aumentaron la altura del talud (FOTO 6, 7 Y 8).

FOTO 6, 7 Y 8: Modificaciones realizadas en el área de equipamiento que han provocado alteraciones en el talud y en el terreno natural.

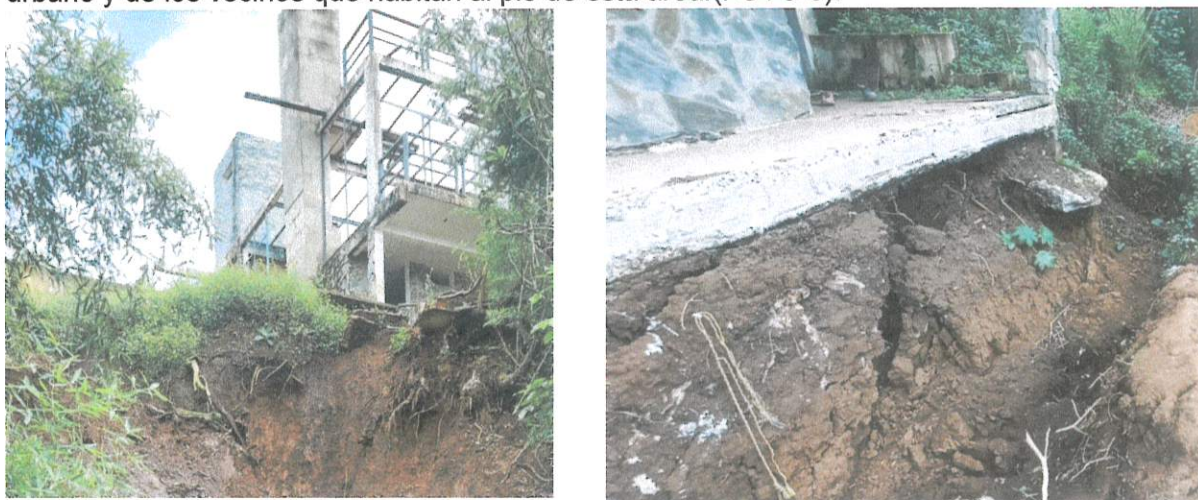
Se observó una edificación ubicada en el borde del talud sobre el área del fraccionamiento, la cual no cuenta con una estructura de contención y cimentación adecuada, aparentando haber sido construidas sin respetar las normativas técnicas, incrementando el riesgo de colapso hacia el área de equipamiento urbano y de los vecinos que habitan al pie de esta área.(FOTO 9).

FOTO 9: Edificación perteneciente al fraccionamiento al borde del talud, carente de estructura de cimentación.

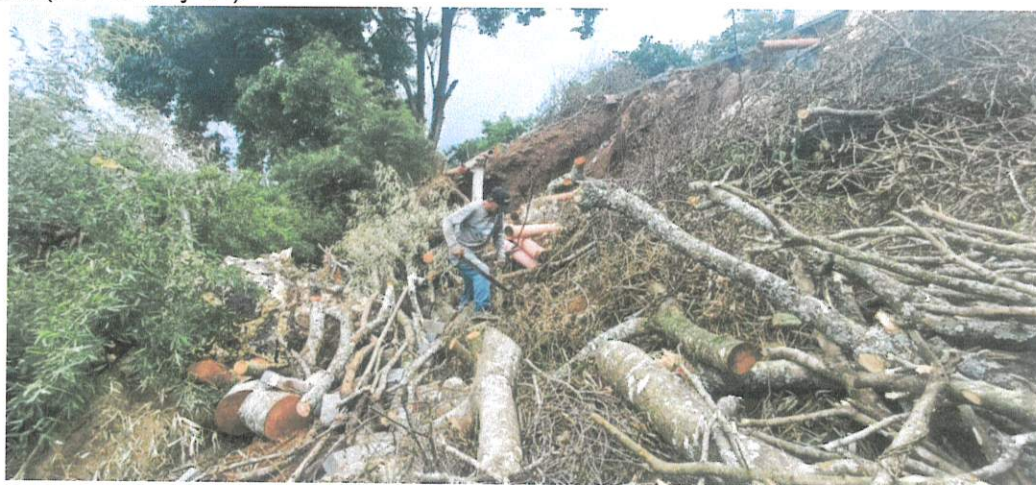
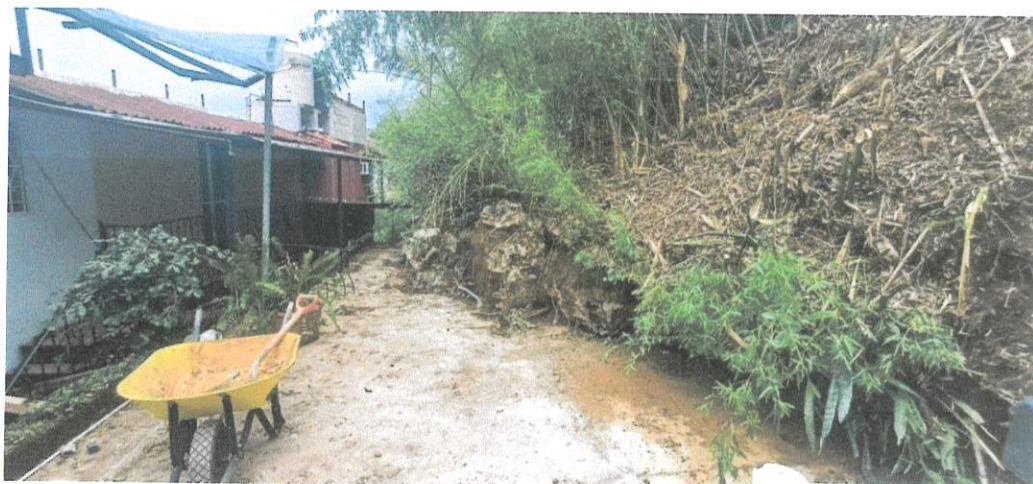
Se encontró personal contratado por el C. Héctor Vázquez Hernández realizando trabajos de chapeo y tala de árboles colapsados debido al deslizamiento de tierra en el área afectada, además de realizar trabajos de retiro de tierra, lo cual altera las condiciones naturales del siniestro pudiendo provocar nuevos deslizamientos ya que se a pesar de haber fallado, se observó que el material deslavado actúa temporalmente como un mecanismo de protección al talud evitando que este colapse nuevamente(FOTO 10 y 11).

FOTO 10 y 11: Personal contratado por el C. Héctor Vázquez Hernández realizando tala de árboles existentes y retiro de tierra en el área de equipamiento urbano.
