LAS CHOAPAS
UNIDOS PARA TRANSFORMAR

51 ANIVERSARIO DE MUNICIPIO

ASUNTO: DICTAMEN TECNICO
DEPENDENCIA: DIRECCION DE OBRAS PUBLICAS
MEMORANDUM: DOP/0696/2024

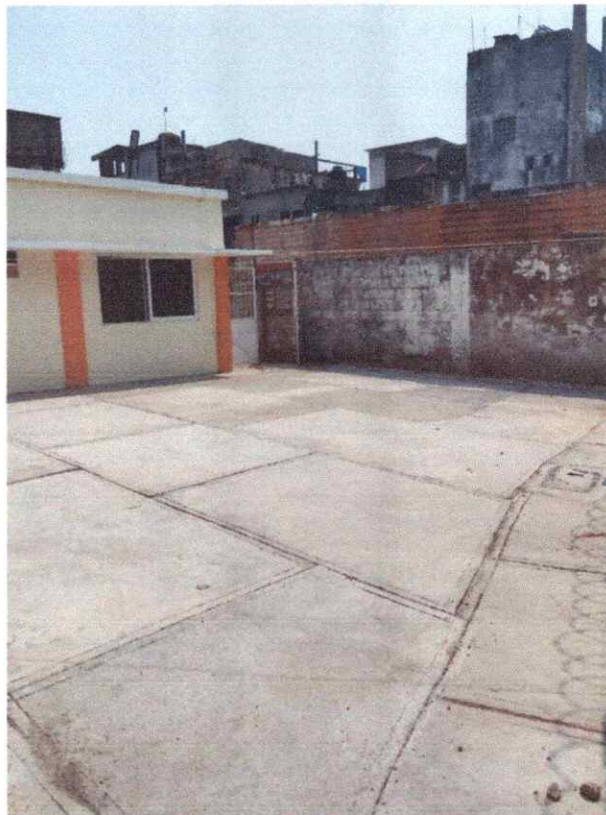
En el patio aparentemente no se ven daños sobre el firme, pero se ven posibles fallas en la barda perimetral, sobre este lugar atraviesa el tubo pluvial con sus respectivos registros:

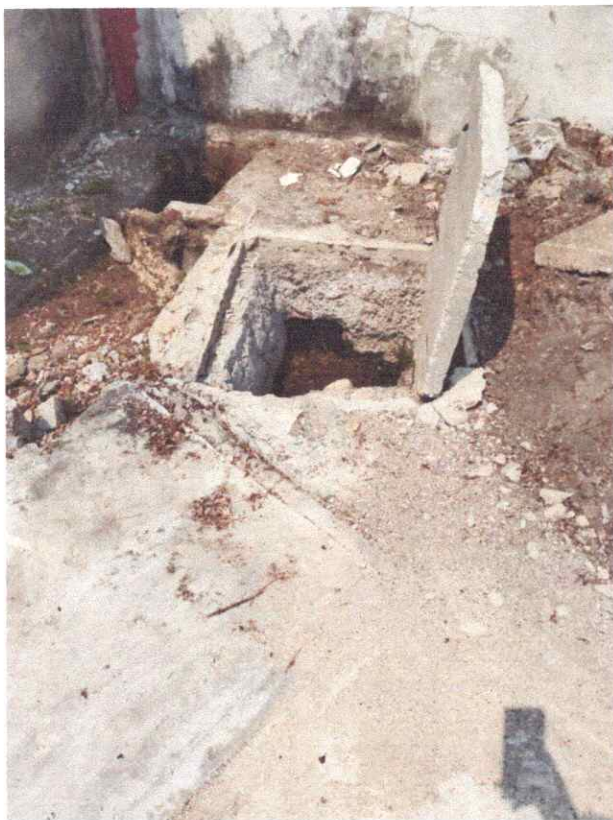
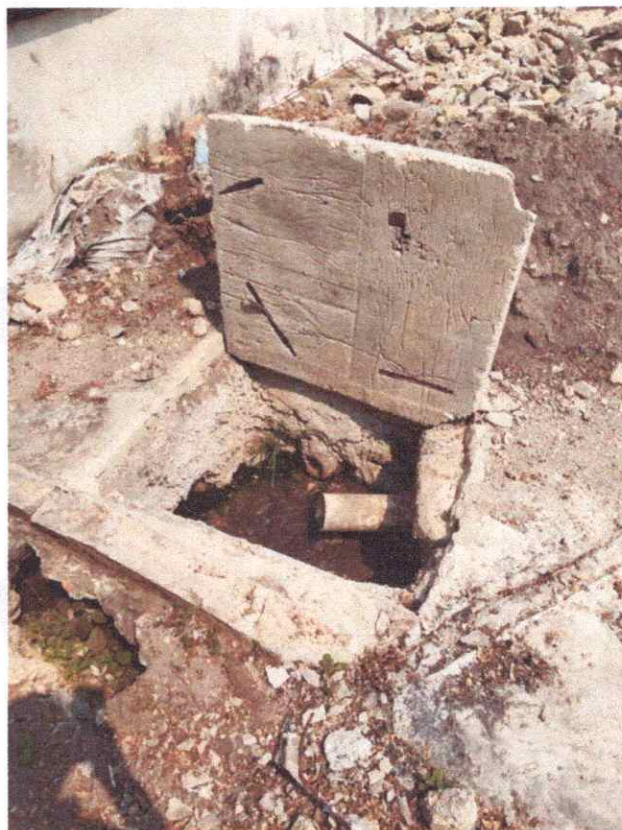
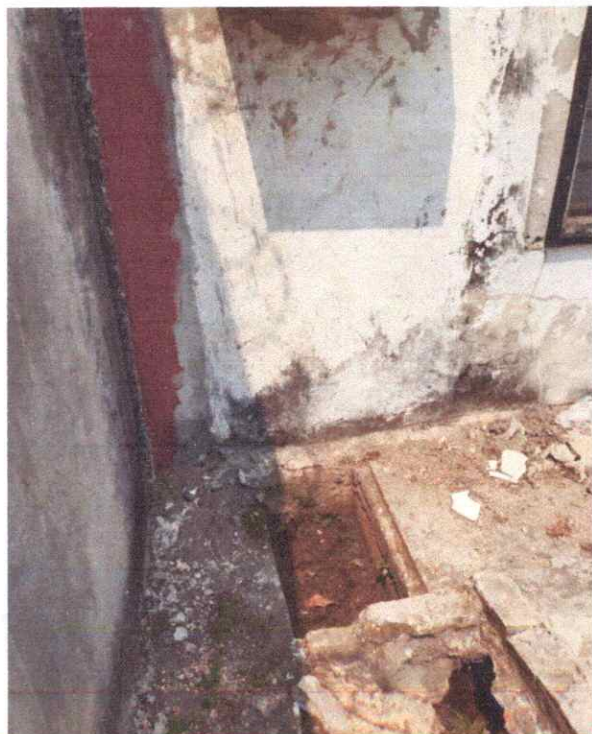
Registro pluvia! donde descarga la tubería y registro sanitario azolvado, se encuentra en malas condiciones:

- Se recomienda realizar el desazolve de los registros tanto sanitarios como pluviales y la línea pluvial, además de realizar una excavación a fondo del socavamiento que está formado para ver si se encuentra la falla y tener una conclusión más específica ya que el solicitante comentan que la tubería pluvial sigue por el predio que está habitado por una notaría pública, los trabajos antes mencionados se deben realizar para evitar problemas mayores y en caso de ser necesario evacuar los habitantes de la vivienda vecina.

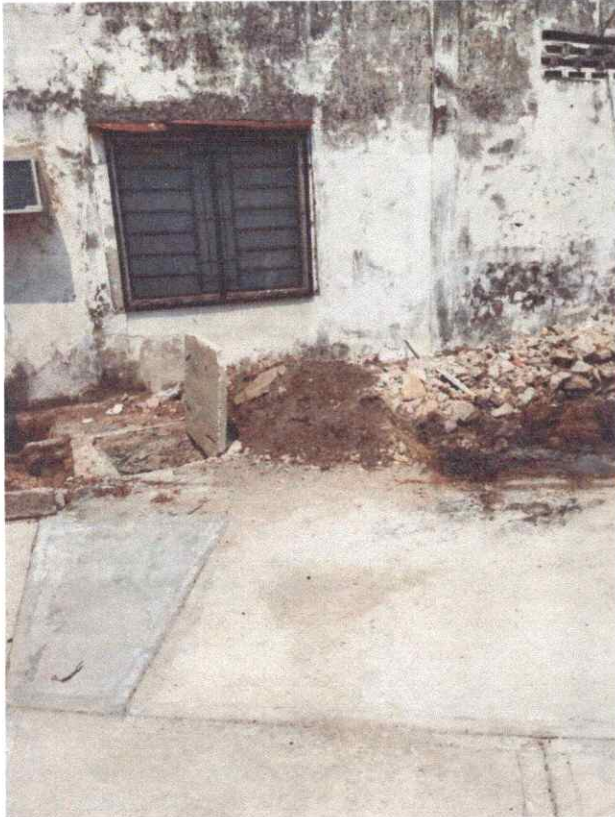
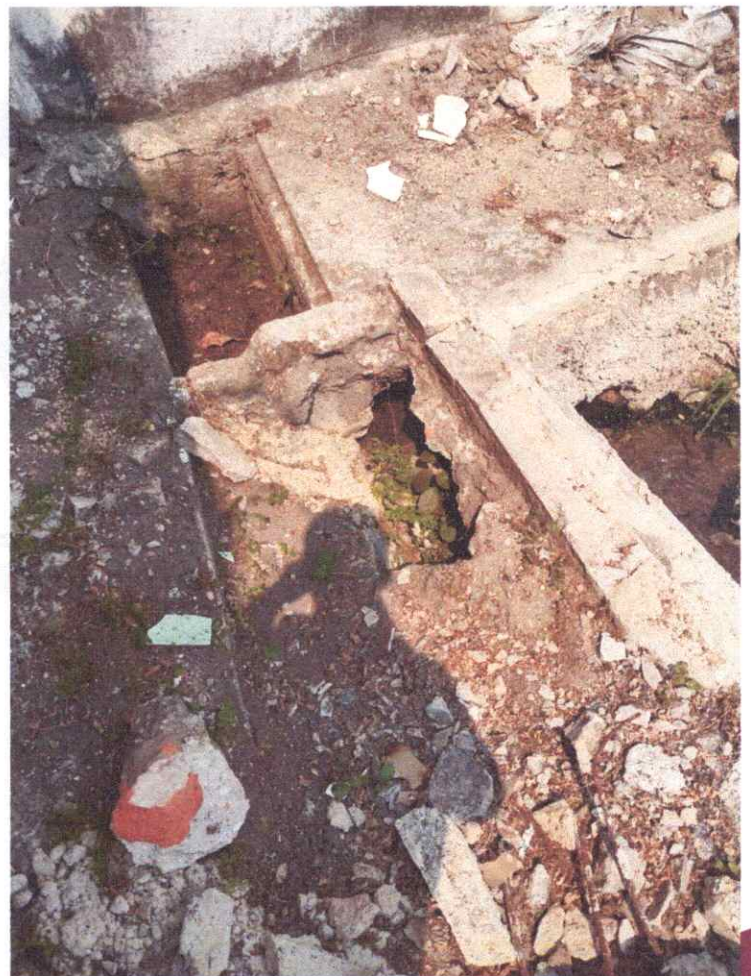
Aquí se aprecia el socavón a un lado del registro, pluvial afectando la vivienda por posibles cavernas en la parte inferior de la construcción.
