OBSERVACIONES DE ALBERCA OLIMPICA

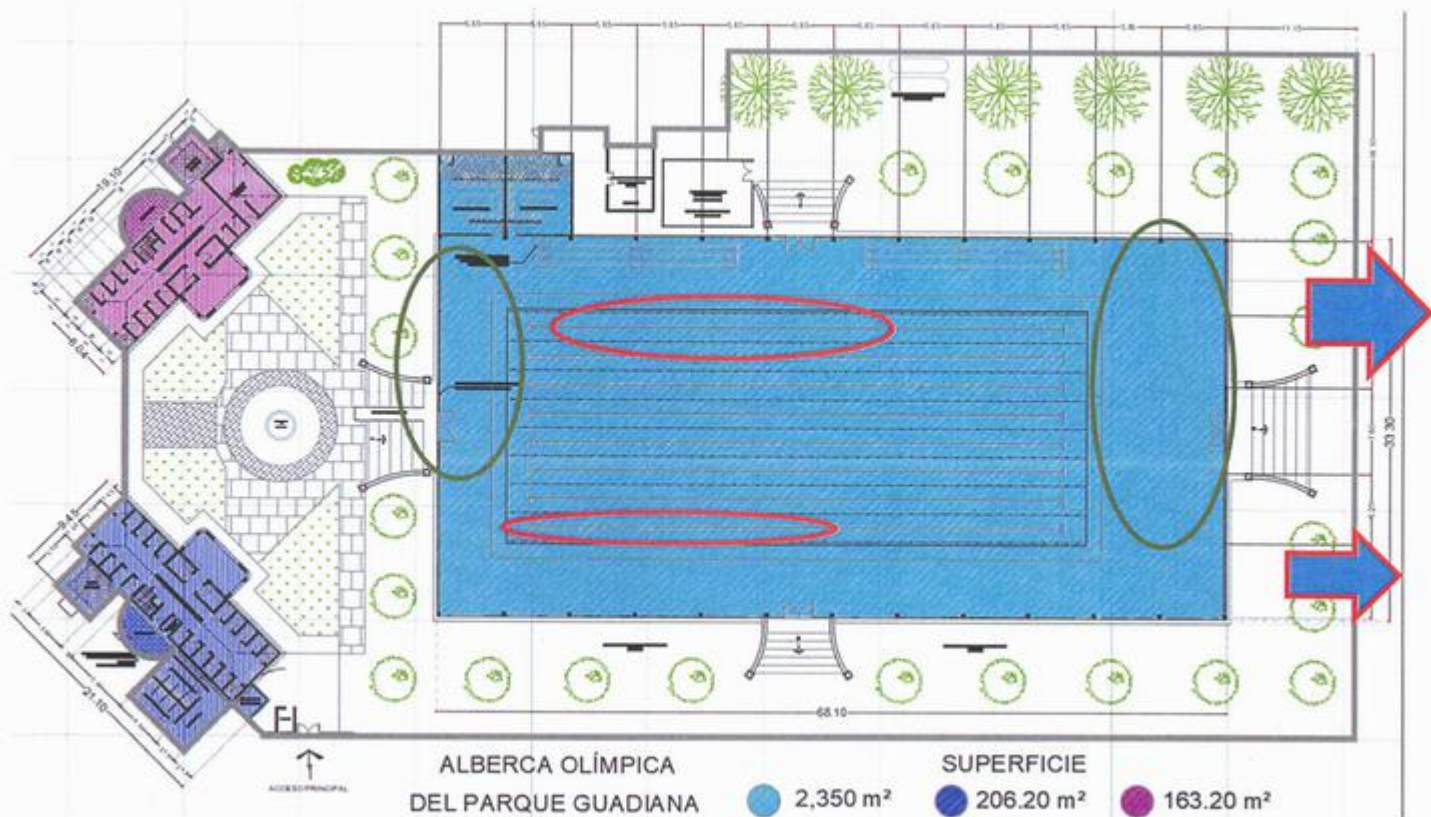
Fig.2.1 Croquis de alberca olímpica. Encerrado en rojo donde se manifiestan los fenómenos de filtraciones, encerrado en verde los asentamientos de firmes observados.

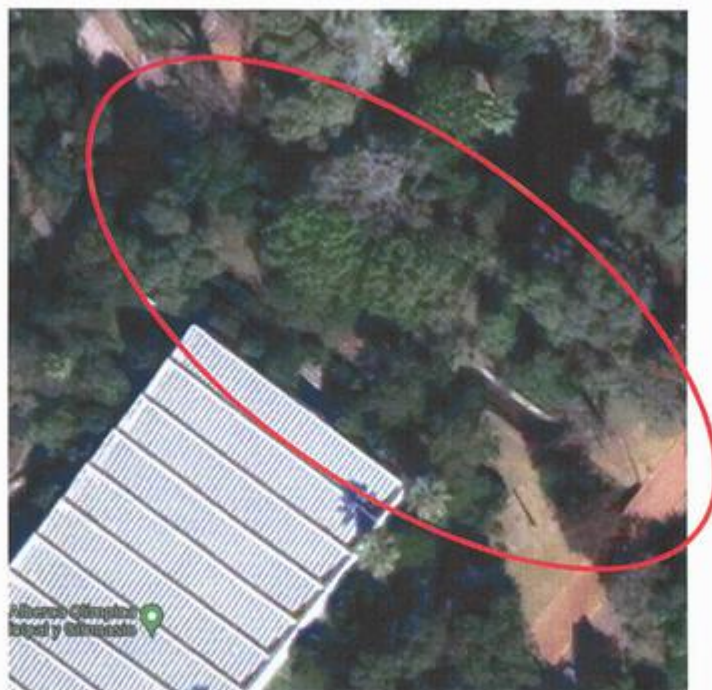
Fig. 3.0 Canal que se encuentra en las afueras de la alberca a escasos 6 metros.

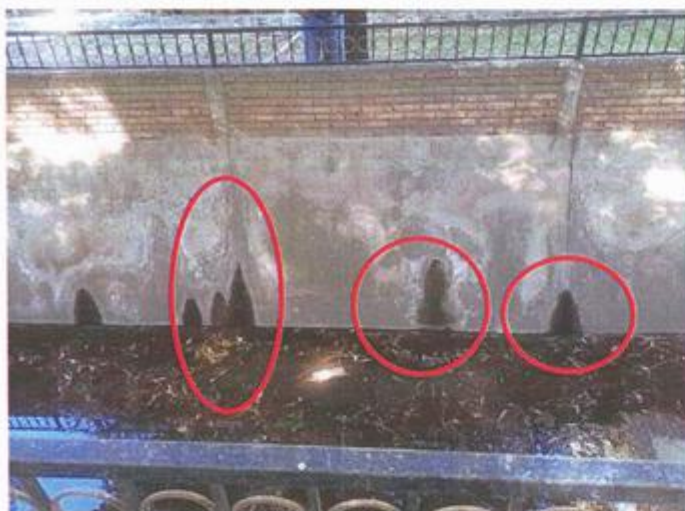
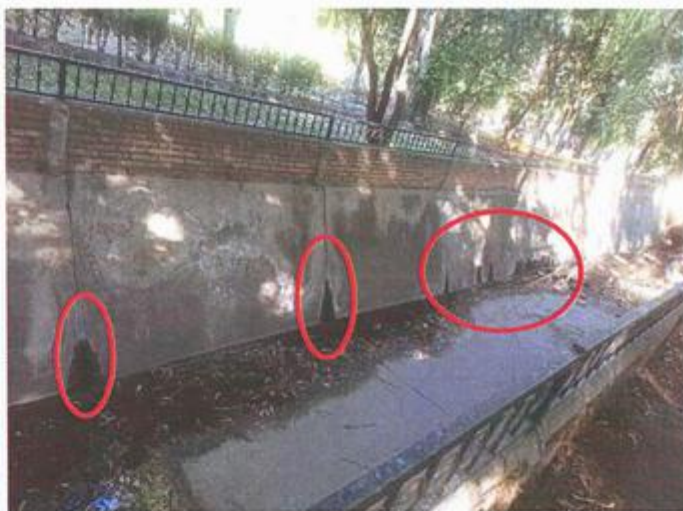
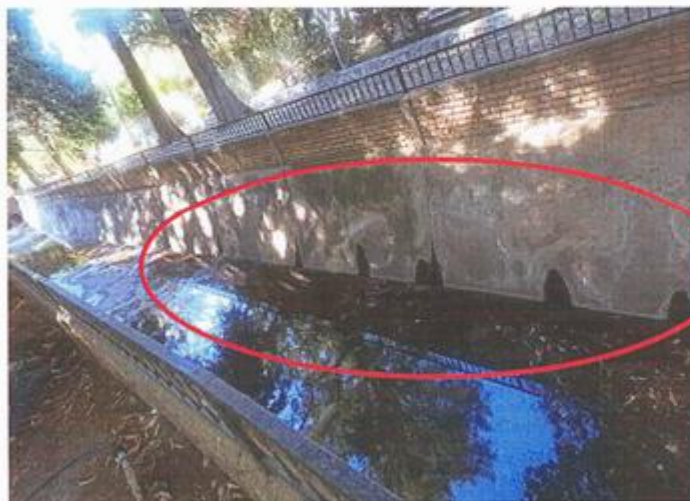
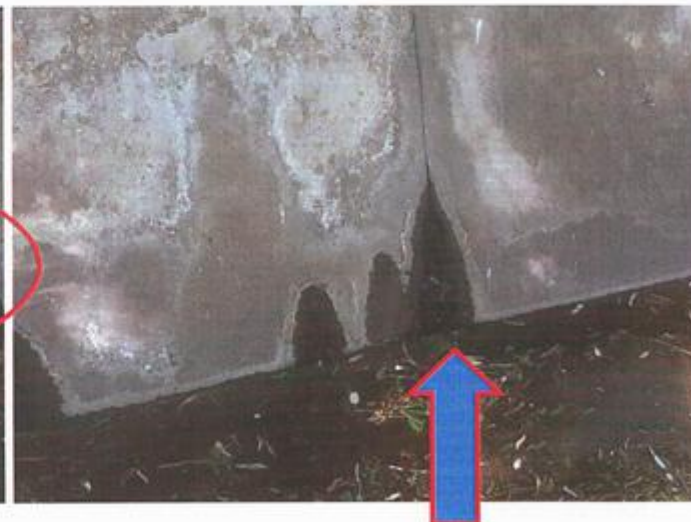
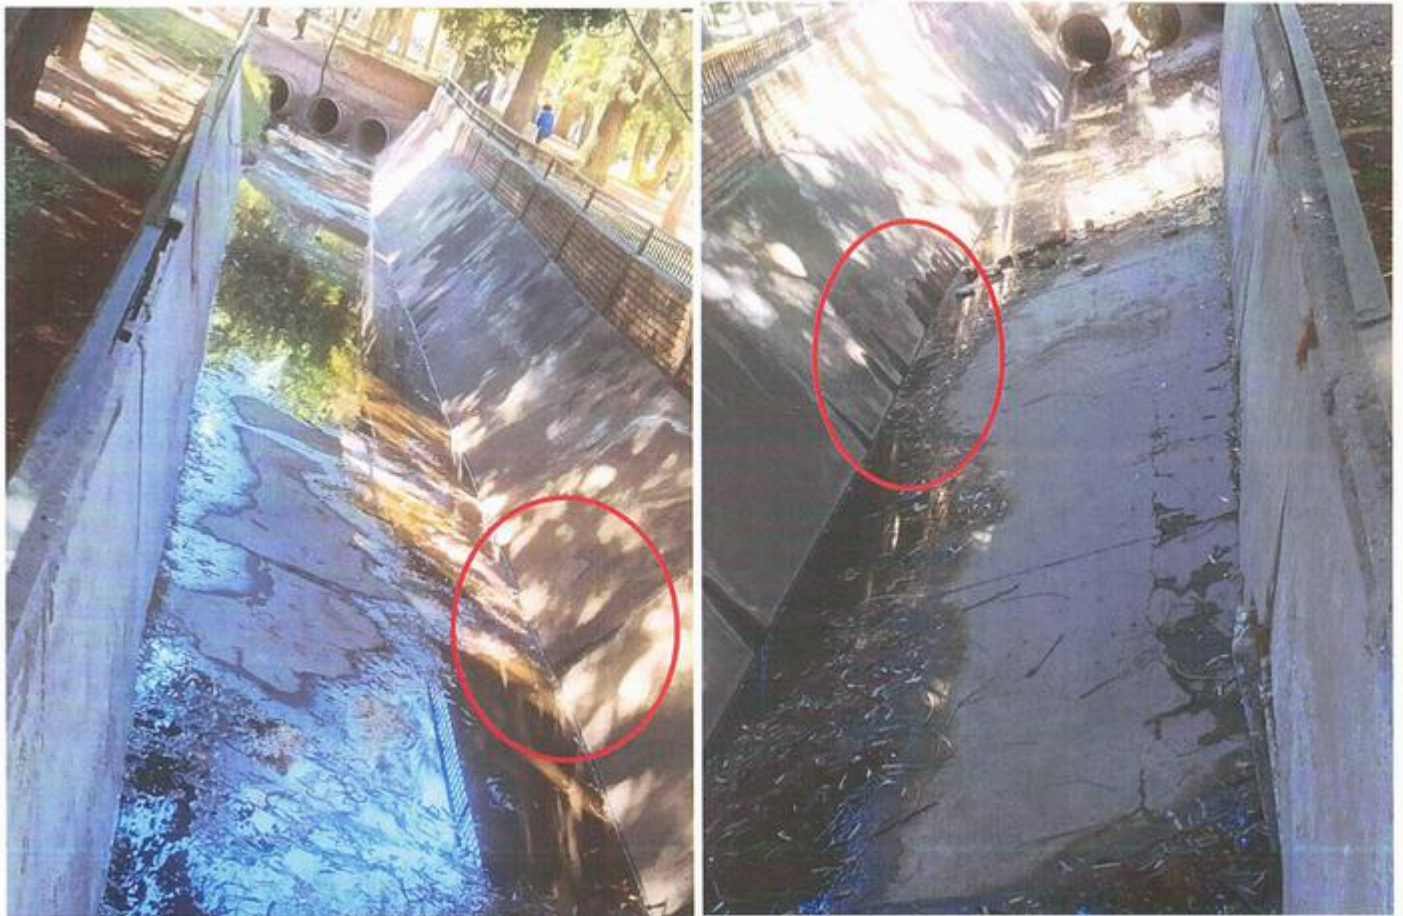
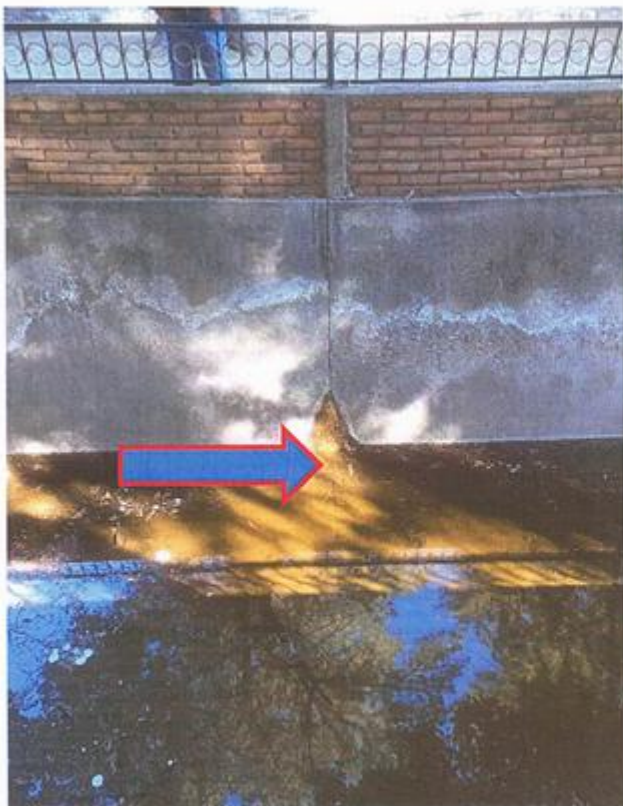
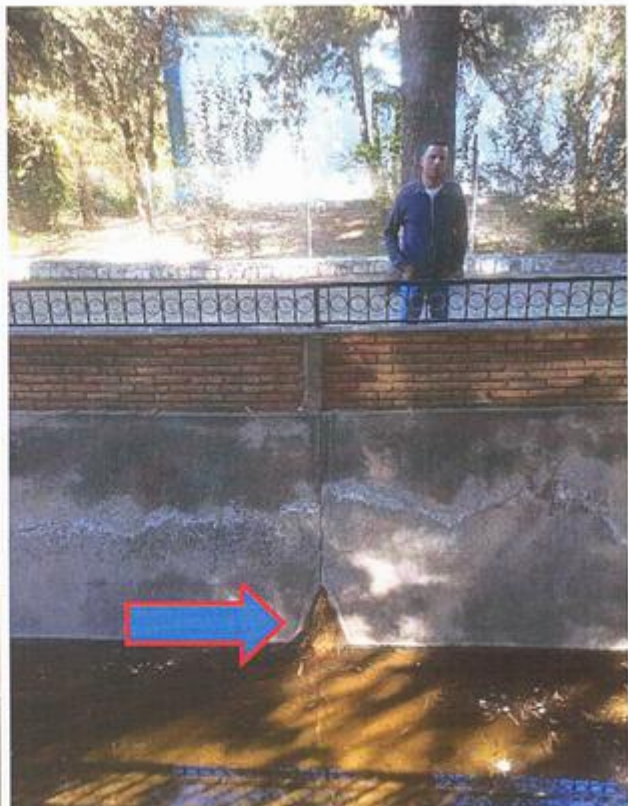
En la periferia de la alberca se ubica un canal fig. 3.0 paralelo a la avenida Universidad, en el cual se pudo observar que en la pared de concreto que se encuentra del lado de la alberca, existe continuamente filtraciones fig. 3.1 las cuales desembocan en el canal.

Fig. 3.1 Filtraciones en el canal que se encuentra en las afueras de la alberca.

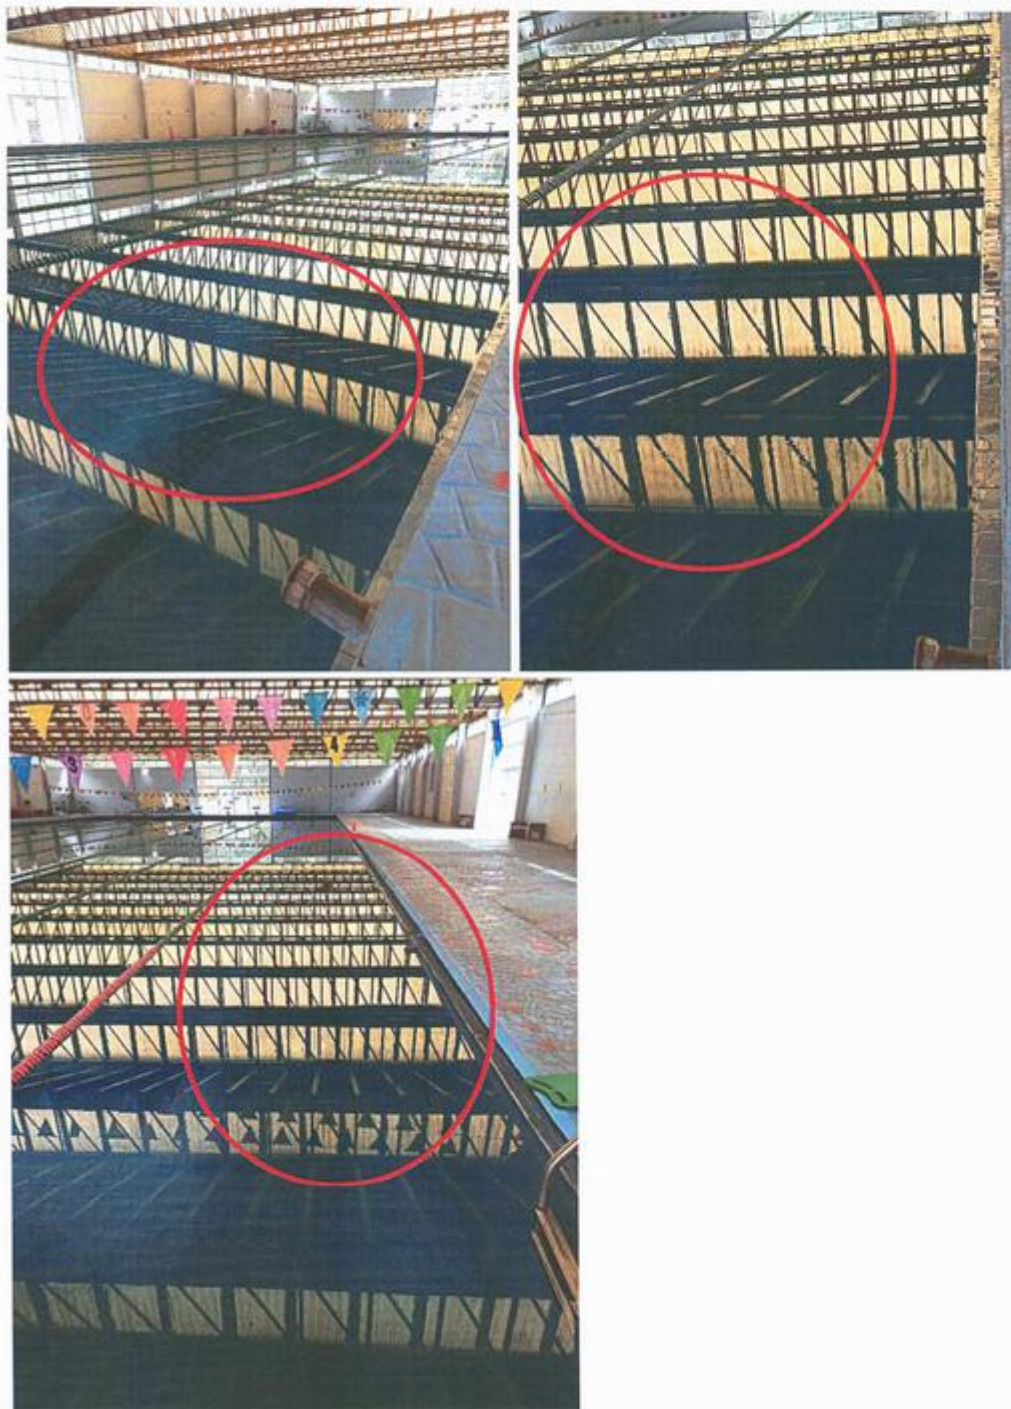
Dentro de las instalaciones, en la alberca se observó sobre el agua un fenómeno en el agua en el cual parece que en el agua se encuentra un parte aguas constante en la superficie, pareciera que fuere una pequeña línea o cabello sobre el agua, pero es una constante línea en dirección a una tubería de desagüe la cual se destapó el registro y aparentemente el registro se encuentra con agua, muy a pesar de los muros de concreto fig. 3.2 y 3.5

Fig. 3.2 Parteaguas en la superficie del agua.

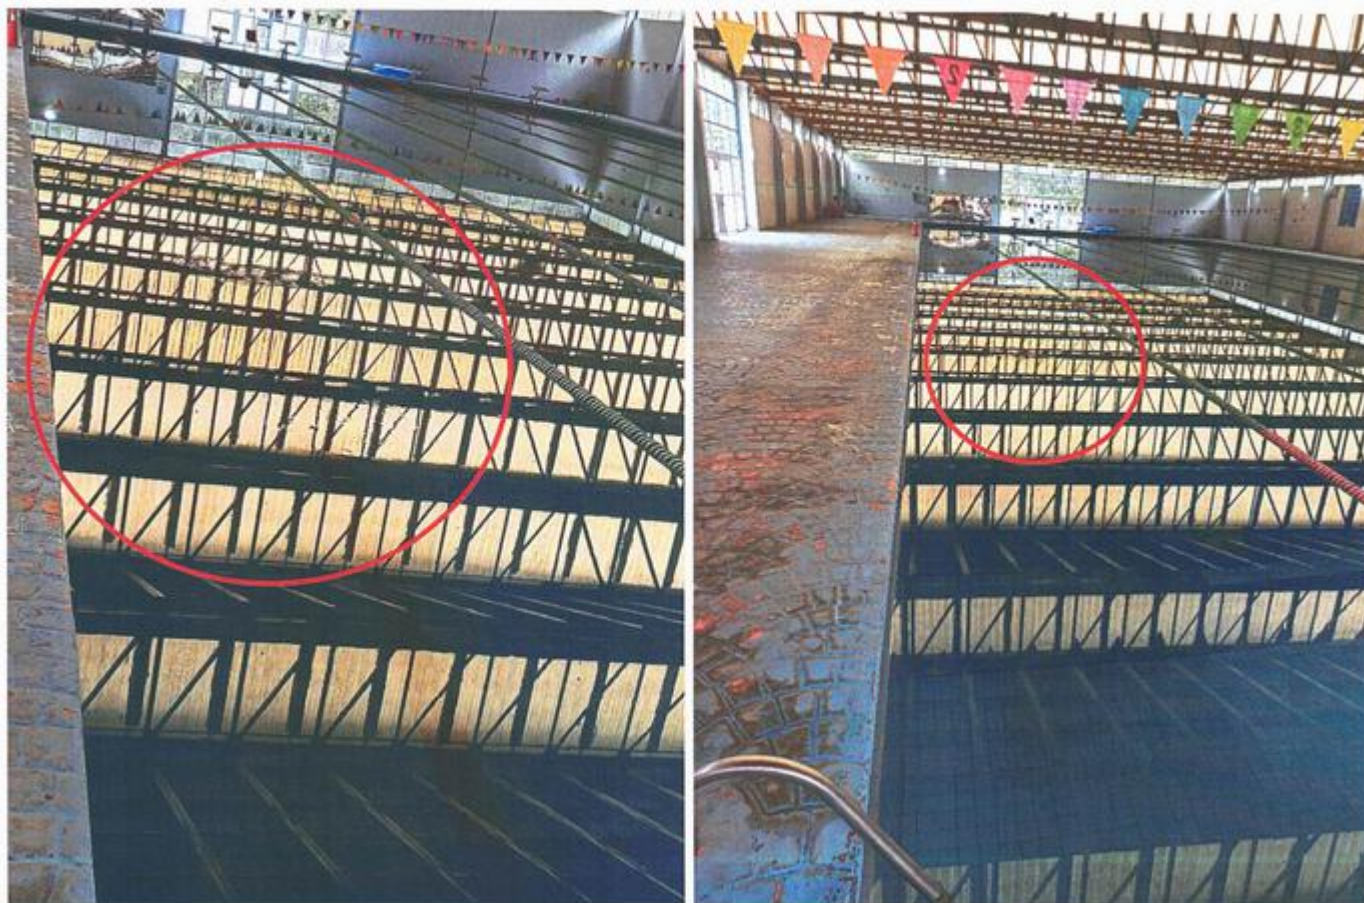
También se observan pequeños remolinos constantes sobre la superficie, datos que también indican que en esa ubicación se encuentran filtraciones. Fig.3.3

Fig. 3.3 Pequeños remolinos sobre el agua.

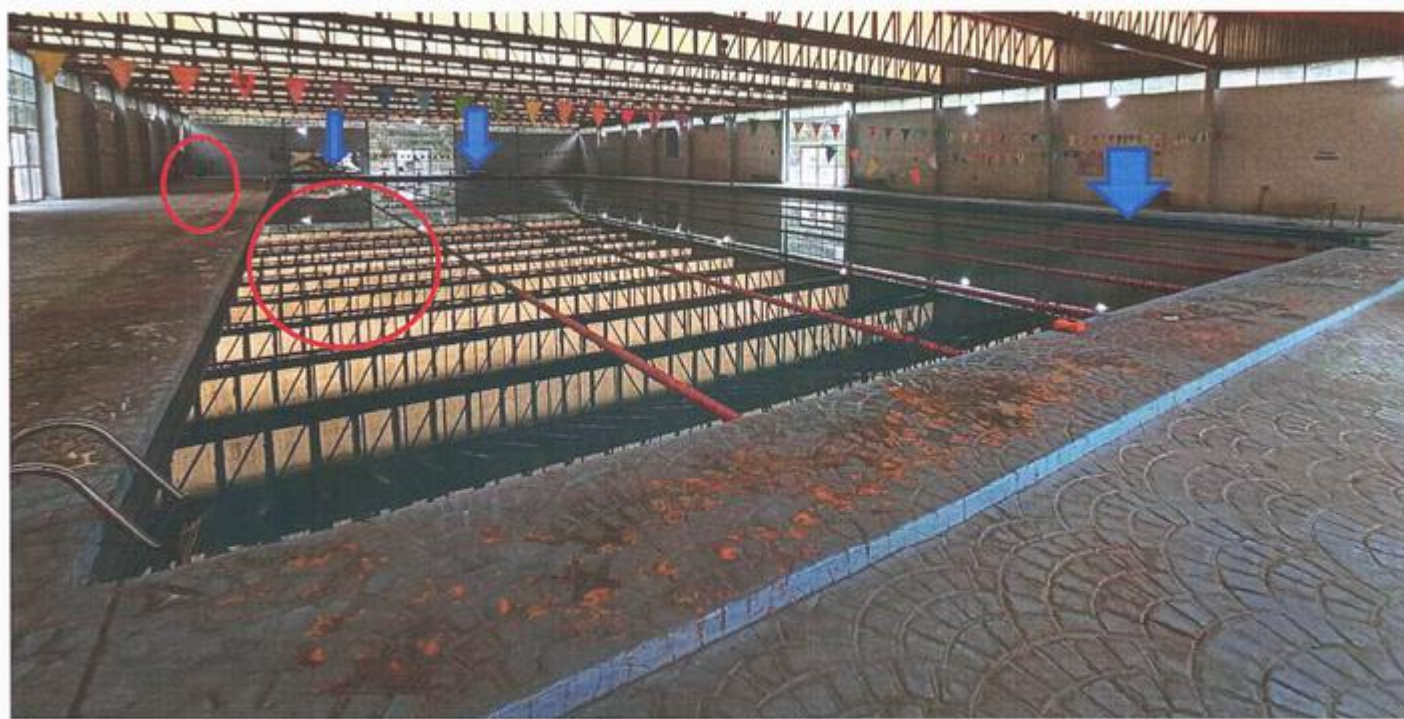
Fig. 3.4 Ubicación de asentamientos en el firme, así como remolinos y el parteaguas.

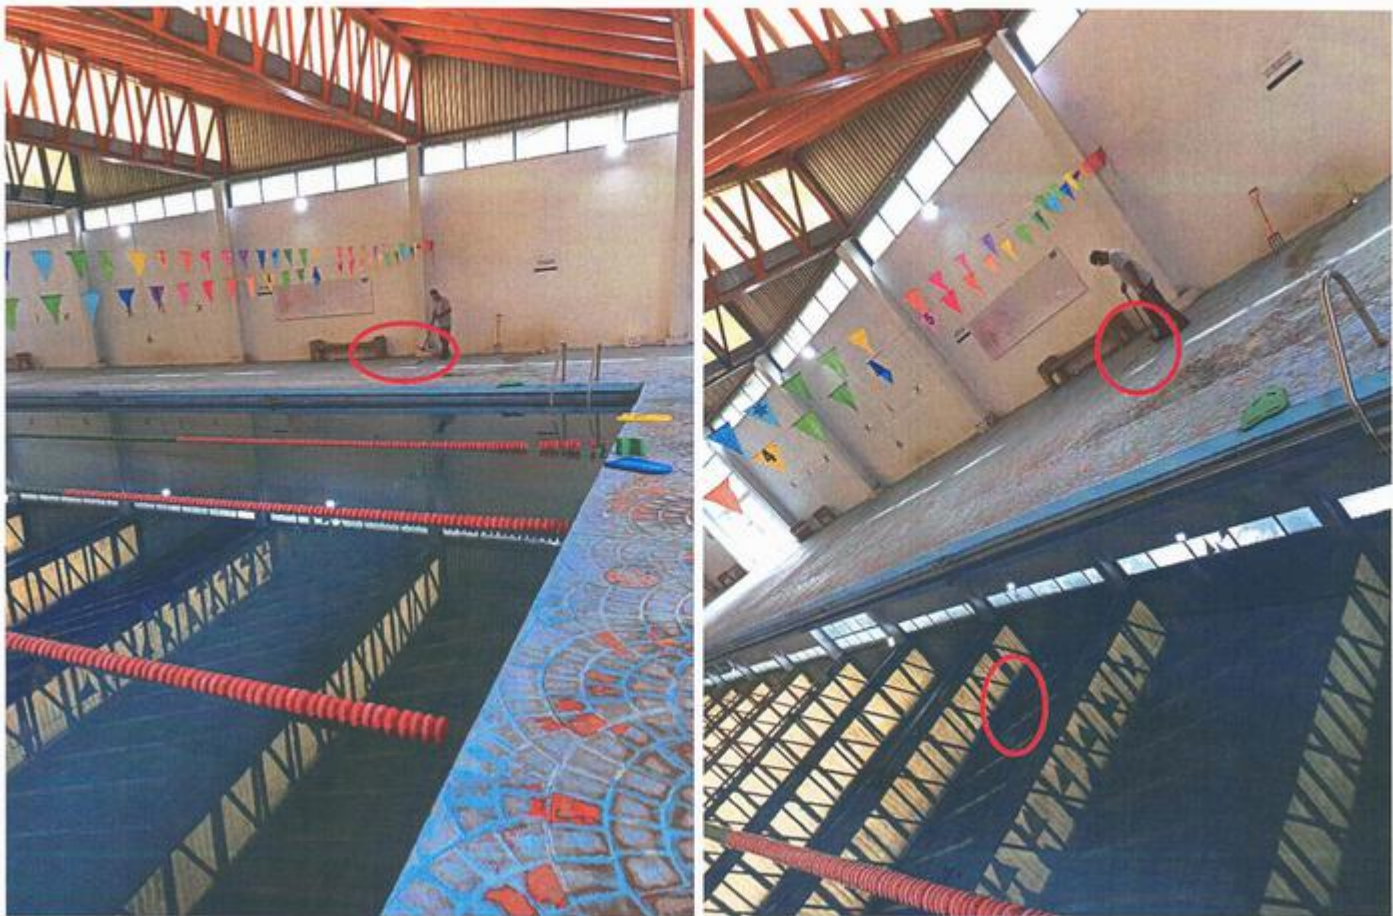
Fig. 3.5 Ubicación del registro y tubería de desagüe.

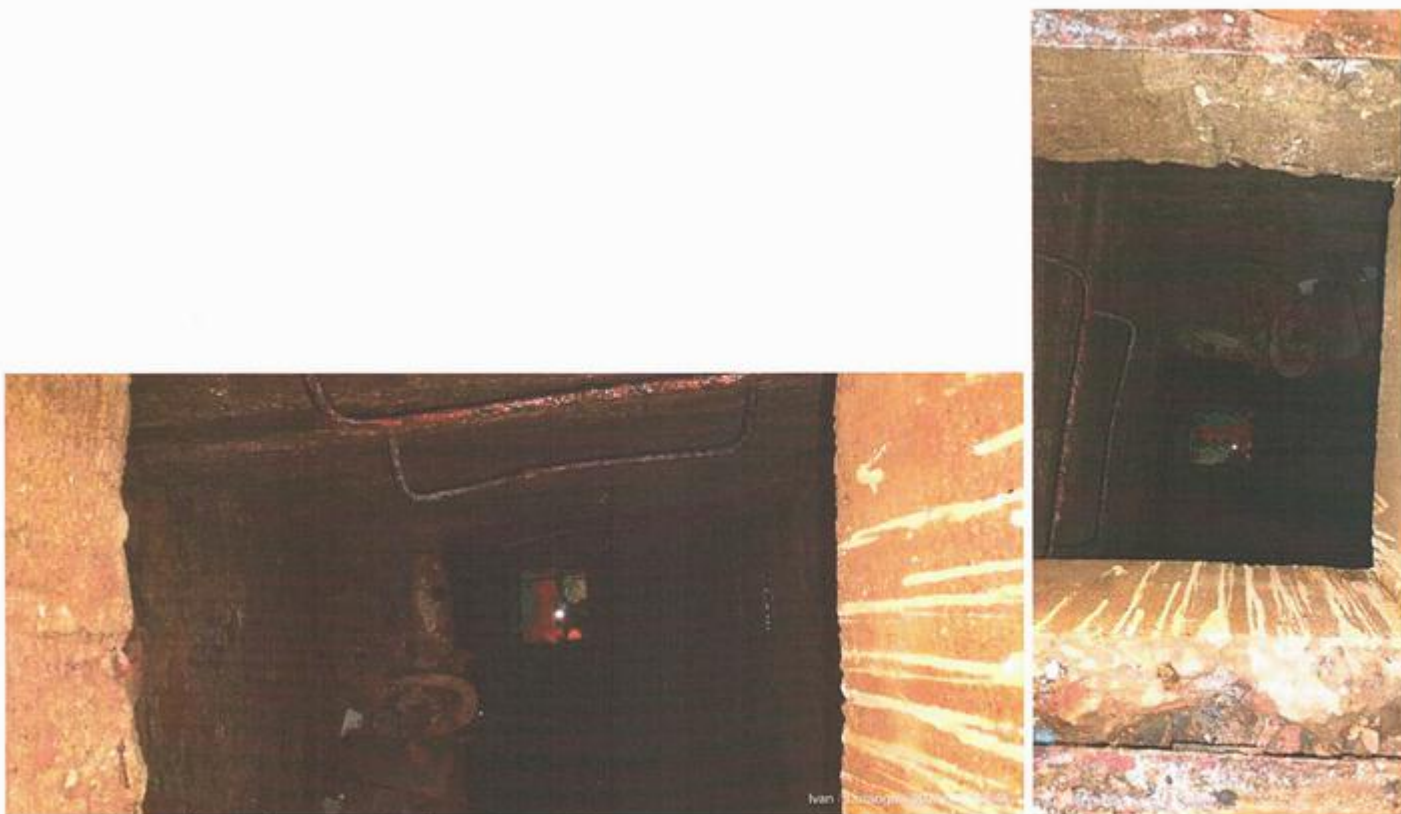
Fig. 3.6 Registro destapado, donde se observa que contiene agua.

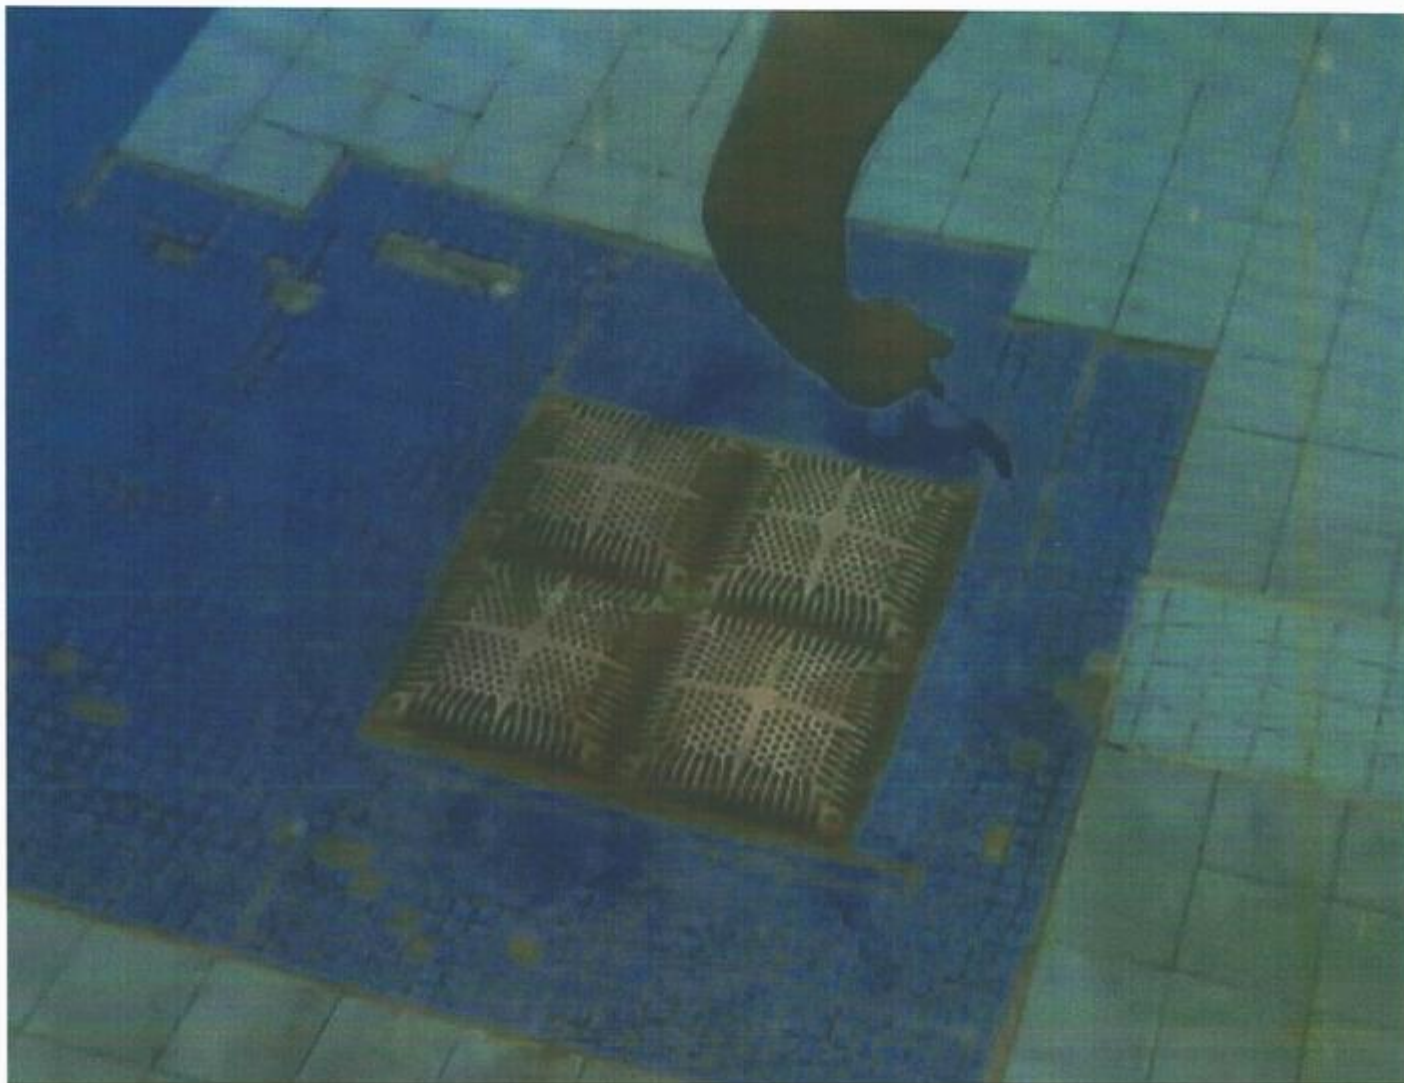
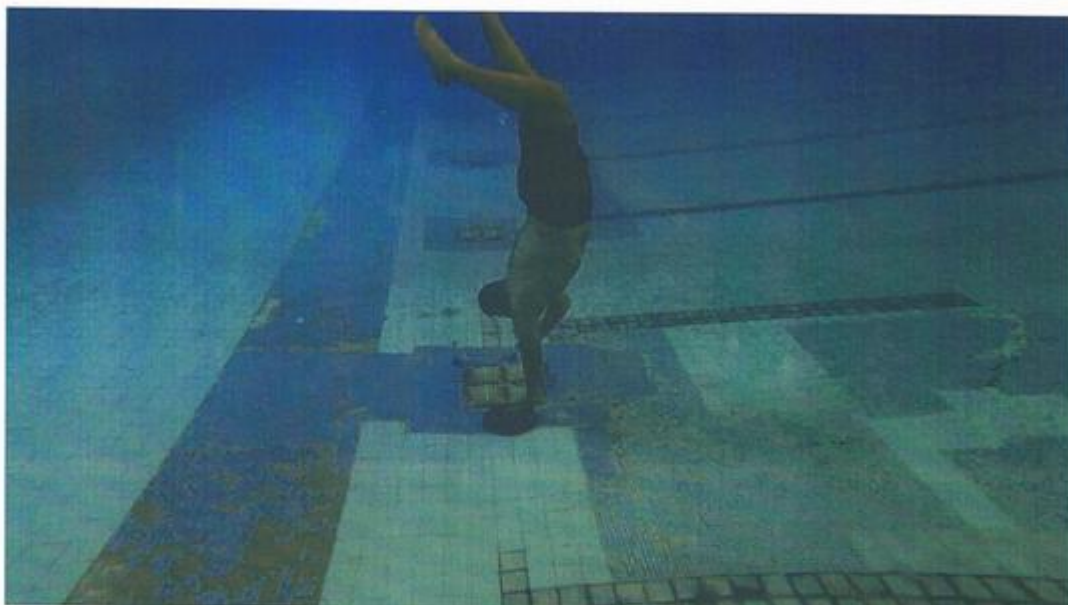
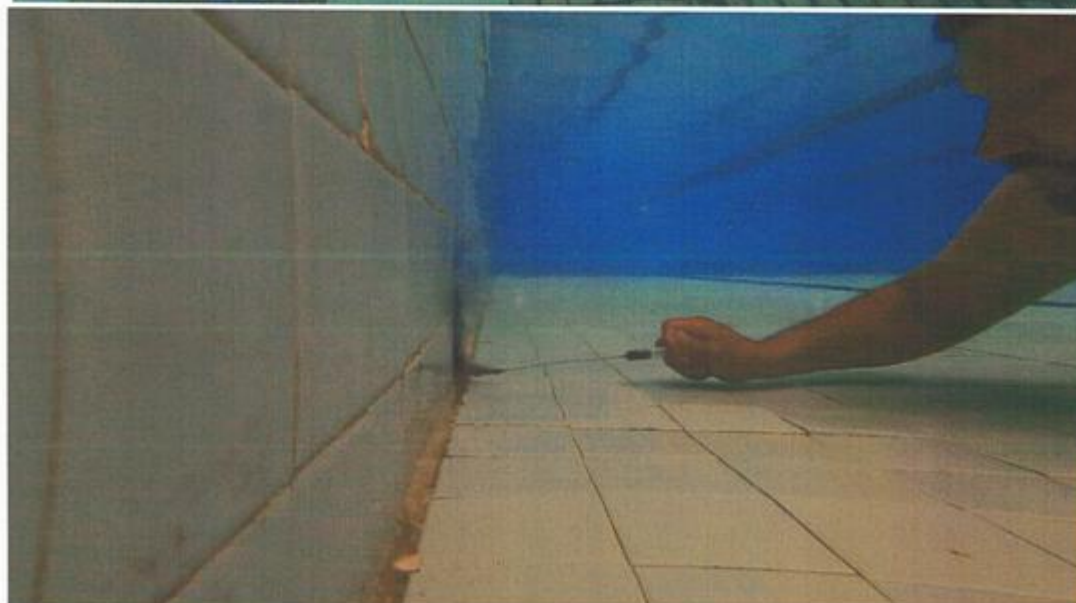
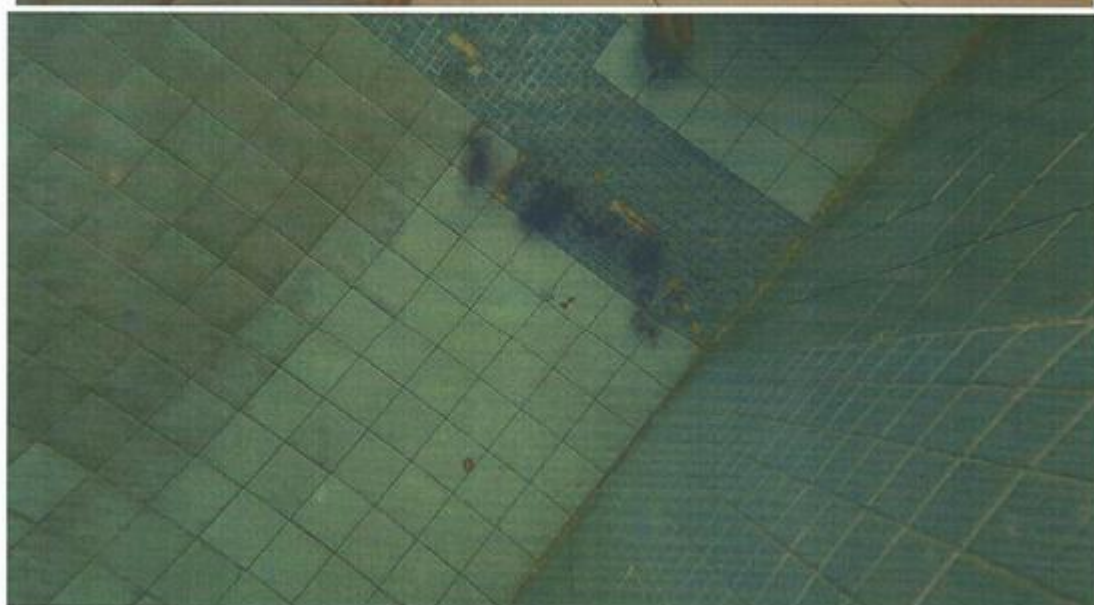
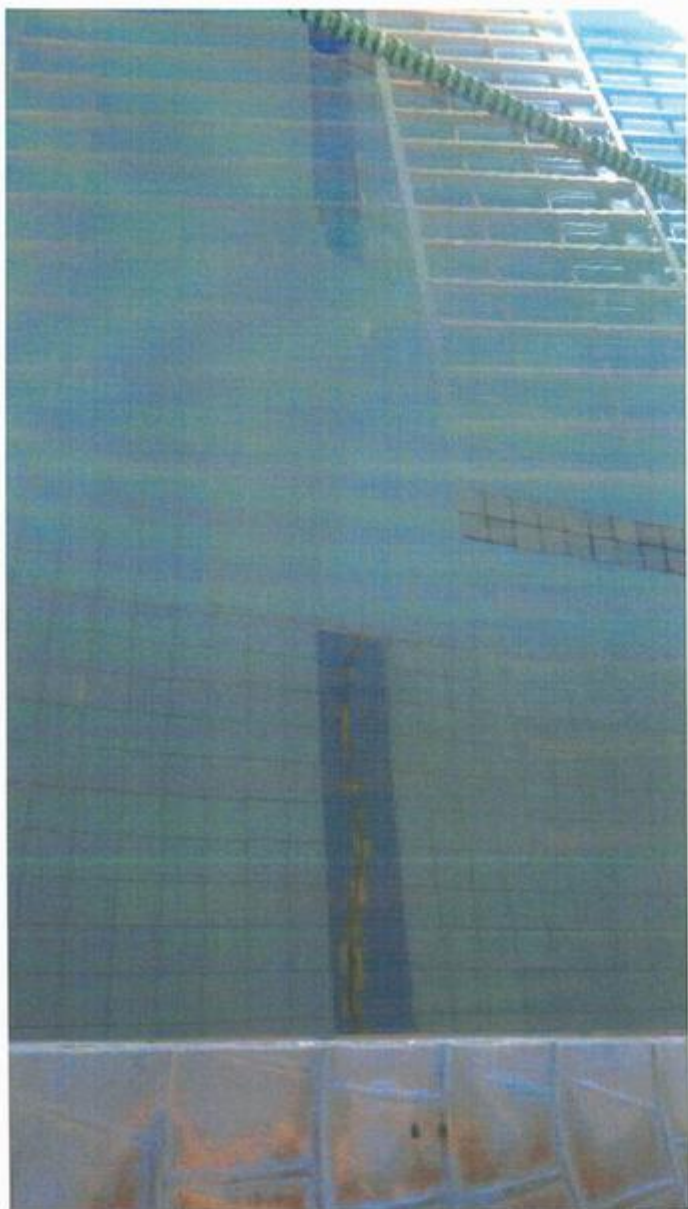
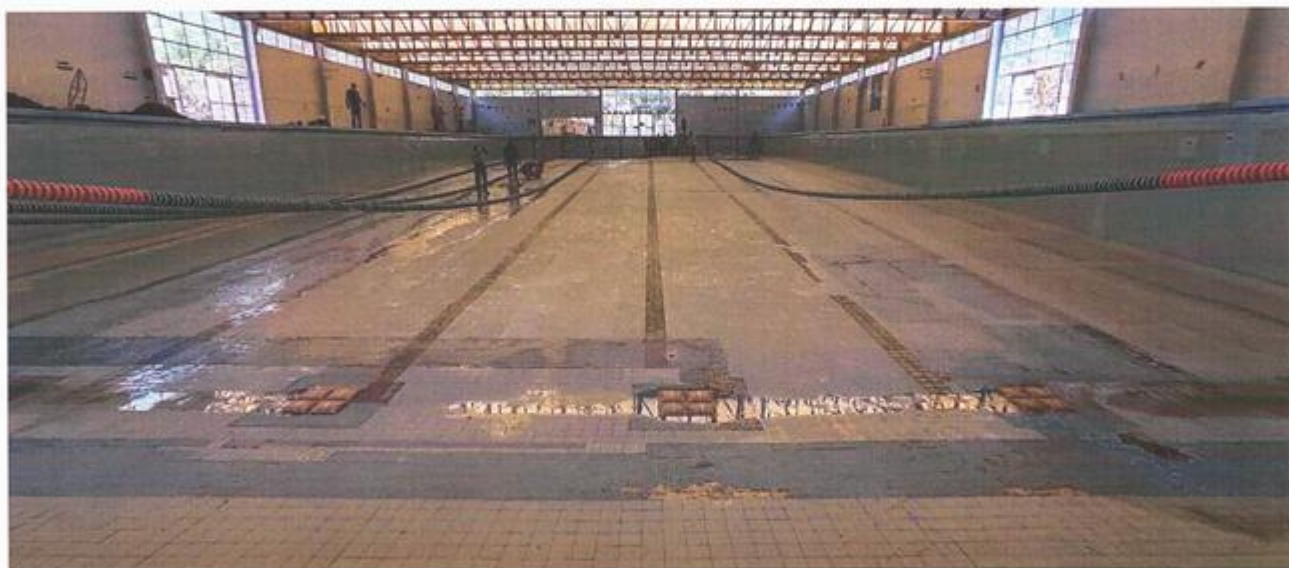
A continuación, se presenta fotografías de las pruebas de líquidos al vaso de la alberca. Donde se observa como existe una corriente interna en la alberca.

Esta se colocó en varios puntos de la alberca, donde se siguió el líquido mas oscuro para ver por donde se fugaba. Resultando ser en varios puntos de la alberca, sobre todo en fisuras , grietas y en coladeras.
