Secretaría de Protección Civil Instituto para la Gestión Integral de Riesgos de Desastres del Estado de Chiapas OFICIO DICTAMEN	 	
CODIGO: SPC/DIAR/FO-DI-04	ÁREA DIRECCION DE IDENTIFICACION Y ANALISIS DE RIESGOS	REVISION: 03	FECHA DE IMPLEMENTACION: 15 DE OCTUBRE DE 2015

Oficio No. SPC/IGIRD/DIAR/OD/390/2021

Asunto: Oficio Dictámen

En atención al oficio simple de ciudadano recibido; a través de la Dirección de Identificación y Análisis de Riesgos, se realizó inspección a instalaciones del inmueble objeto de estudio denominado **Afectaciones por fuga en tubería de la red municipal de agua entubada en casa habitación ubicada en la Calle Felipe de Jesús Pastrana No. 05 en la Localidad Ixtacomitán** con fecha 02/08/2021, del cual se obtienen lo siguiente:

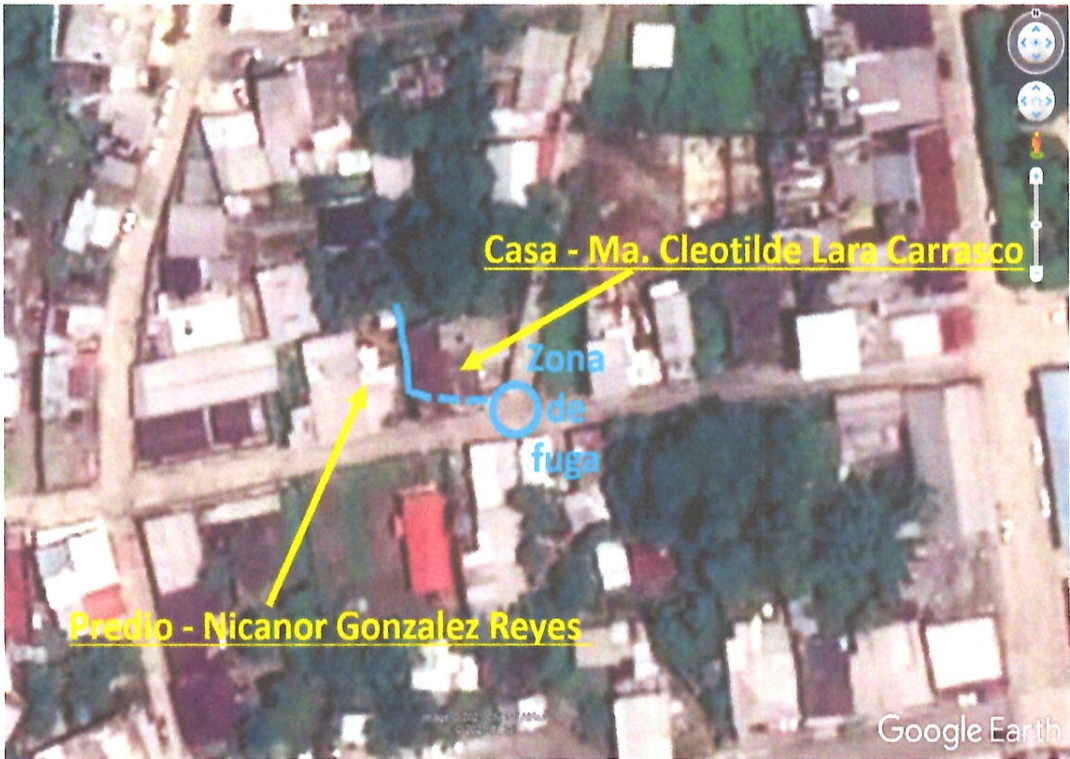
Observación 2: De dicha fuga, observaron que los escurrimientos producto de la anomalía hidráulica, se vertían hacia el predio del Sr. Nicanor González Reyes (Vivienda No. 192), teniendo un vertedero por debajo de la cimentación (muro de contención de mampostería de piedra) de donde se asienta la vivienda de la Sra. María Cleotilde Lara Carrasco.

Ubicación satelital de zona de fuga de red de agua potable y escurrimientos por debajo de la vivienda de la Sra. Ma. Cleotilde Lara Carrasco y en predio del Sr. Nicanor González Reyes, en Calle Felipe de Jesús Pastrana (Google Earth).

- 1.1.- El H. Ayuntamiento de Ixtacomitán deberán de realizar las reparaciones necesarias en el tramo de fuga de la red de agua entubada, mediante el proyecto de rehabilitación adecuado, así como los materiales y mano de obra adecuada que garanticen los trabajos ejecutados.

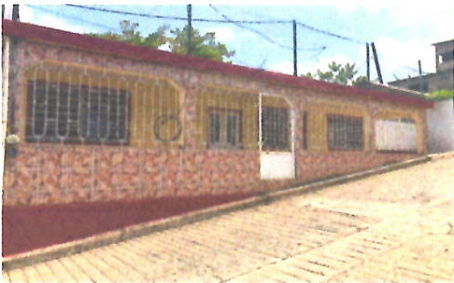
Observación 3: Actualmente y de acuerdo con las evidencias de video y fotográficas proporcionadas por la solicitante se observa el punto anterior, además de apreciar que, al día de hoy, la estructura de la vivienda, no cuenta con alguna deformación de tipo estructural; sin embargo, por el constante flujo de escurrimientos se puede comprometer la funcionalidad de las estructuras, ante el debilitamiento de estas.

Vista general de la fachada de la Casa de la Sra. María Cleotilde Lara Carrasco, por donde fluye en el nivel de suelo los escurrimientos de agua por fuga de red de agua entubada, sin apreciar deformaciones estructurales.

- 3.1.- El H. Ayuntamiento de Ixtacomitán, deberá de realizar las reparaciones necesarias en la infraestructura vial (vialidades), al igual que la reparación de estructuras particulares que se afectaron durante y por el proceso de búsqueda de fuga. Dichas reparaciones deberán de ser con materiales iguales o similares.

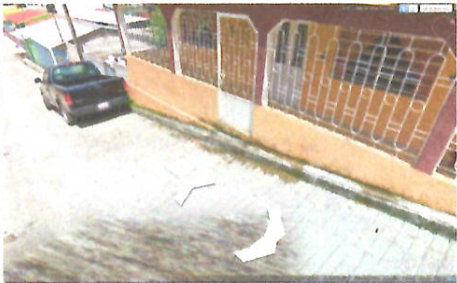
Observación 11: De acuerdo con el trabajo en gabinete, se aprecia mediante imágenes satelitales (Google Earth) de tipo Street View de fecha 2012, se observan evidencias de filtraciones de agua que se

manifiestan sobre la banqueta y fachada principal de la vivienda en mención, por lo que pudiera ser los inicios de la fuga en la tubería de la red de agua potable.

Vista general de la fachada de la Casa de la Sra. María Cleotilde Lara Carrasco, en donde se observa filtración de agua en suelo (vialidad y banquetas) (Google Earth 2012).

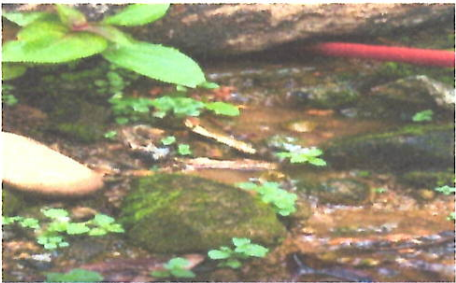
Observación 7: Sin embargo, se desconoce el comportamiento en la zona de cimentación (posibles rellenos) que pudieran disolver el material fino y algunos boleos, por el flujo de escurrimientos internos por la fuga de agua en la zona de estudio.

Vista de la parte lateral de la cimentación de mampostería de piedra, se la vivienda de la Sra. María Cleotilde Lara Carrasco, de donde salen los escurrimientos producto de fuga de la red de agua entubada.

- 2.1.- El H. Ayuntamiento de Ixtacomitán, deberá de garantizar mediante estudios especializados, la seguridad estructural de la vivienda propiedad de la Sra. María Cleotilde Lara Carrasco ubicada en la Calle Felipe de Jesús Pastrana No. 5 de la Cabecera Municipal de Ixtacomitán. Al igual se deberá de garantizar la estabilidad del predio del Sr. Nicanor González Reyes, así como otros predios por donde se conducen los escurrimientos excedentes producto de la fuga de la tubería de la red de agua potable.
