**Secretaría de Servicios públicos Municipales**  
**Dirección de Mantenimiento de Infraestructura y Áreas Verdes**  
**OFICIO: SSPM/DMIAV/MAV/0762/2024**  
**Querétaro, Qro., 29 de agosto de 2024**

**DICTAMEN TECNICO DE LOS ARBOLES**  
**UBICADOS EN ACACIA # 3**  
**COLONIA ALAMOS 2DA SECCION.**

El árbol se encuentra en la calle Acacia frente a al número 3 en la Colonia Alamos 2da Seccion.

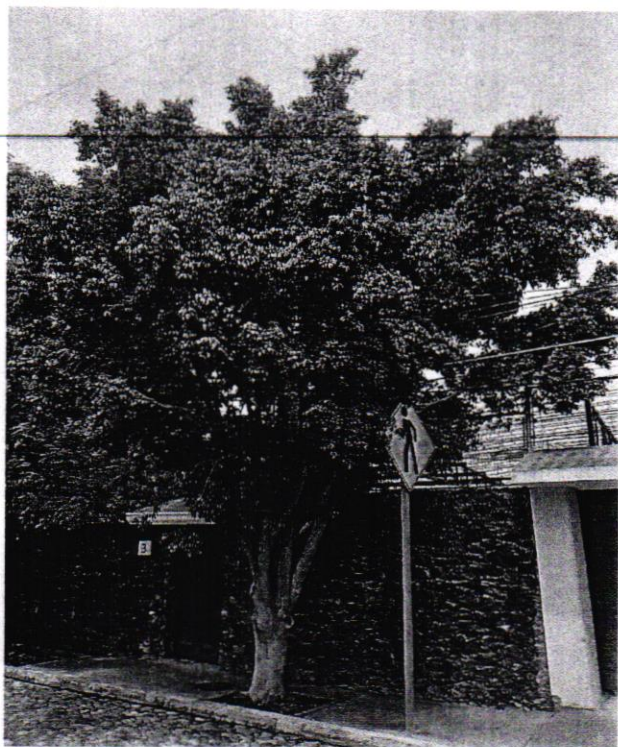
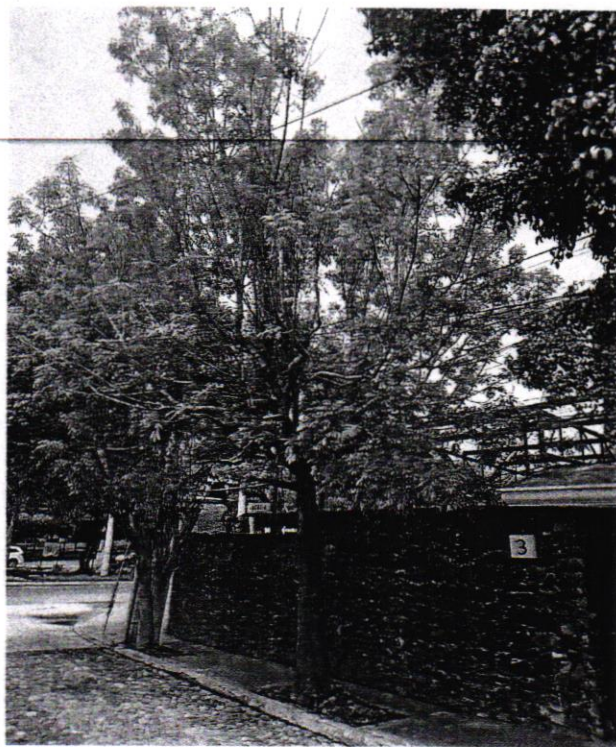
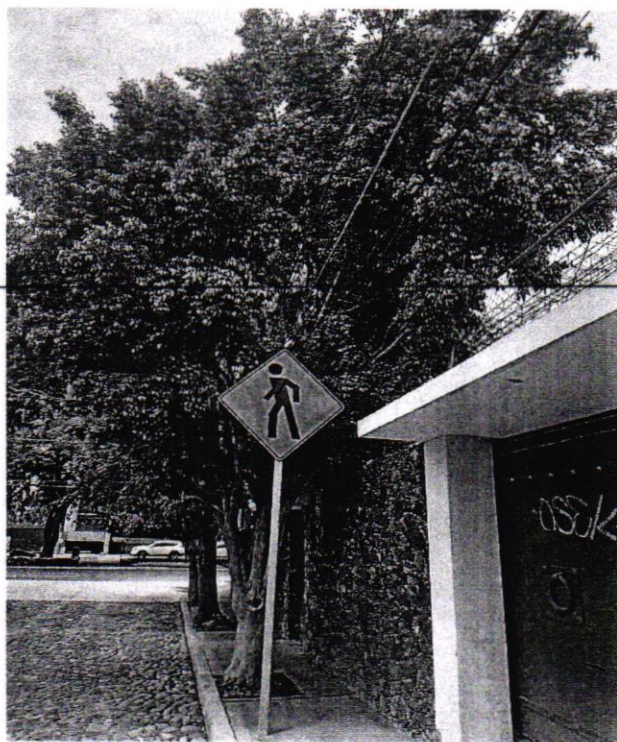
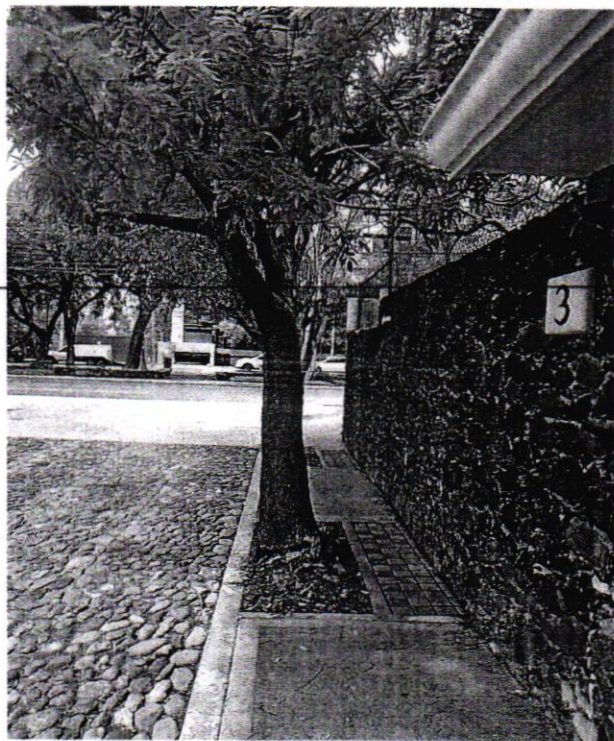
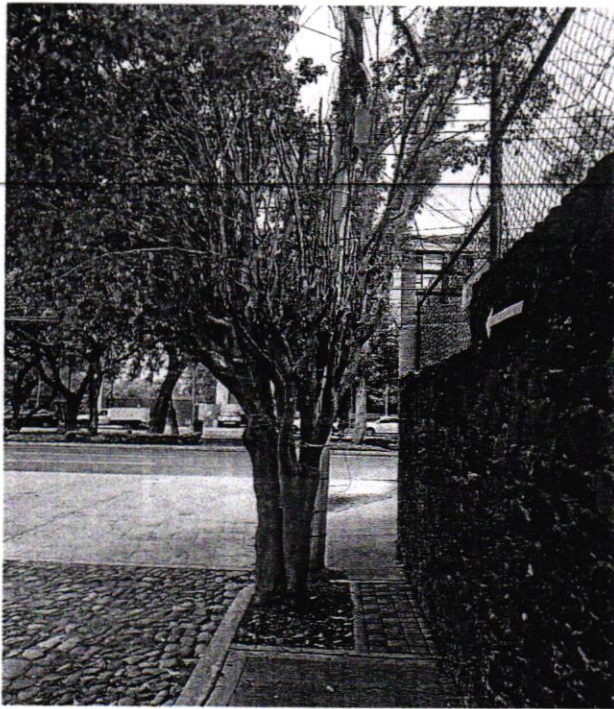
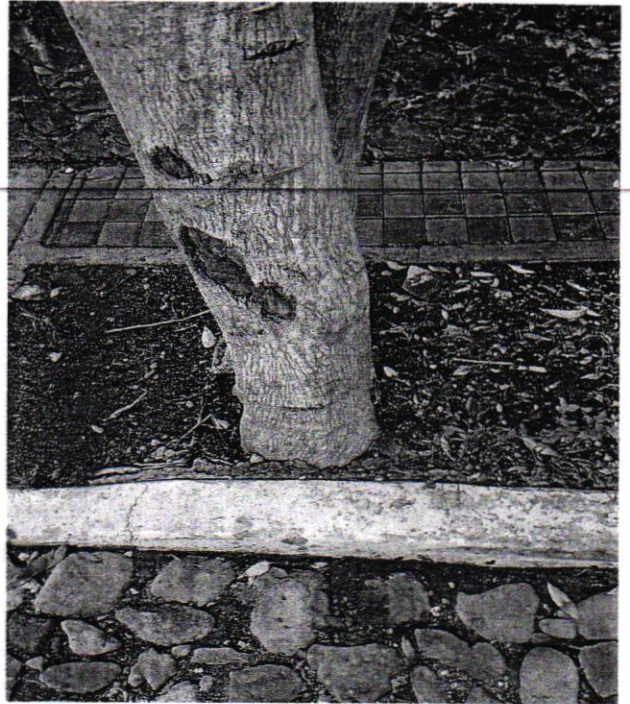
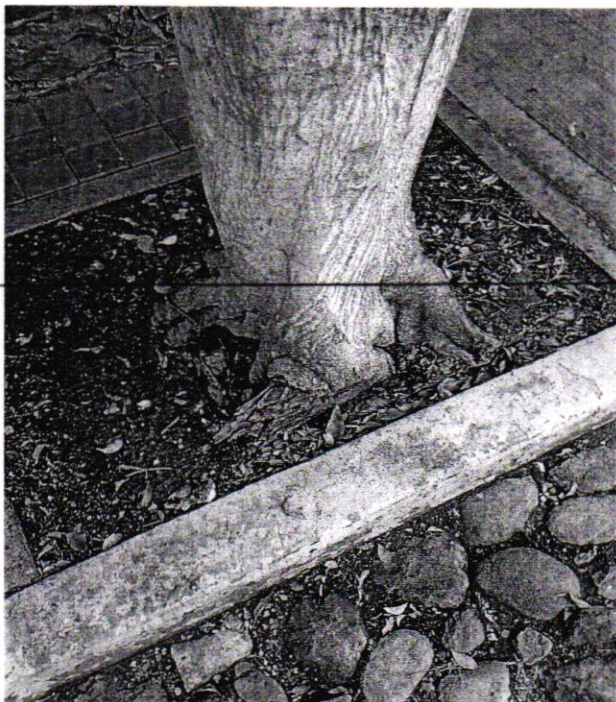
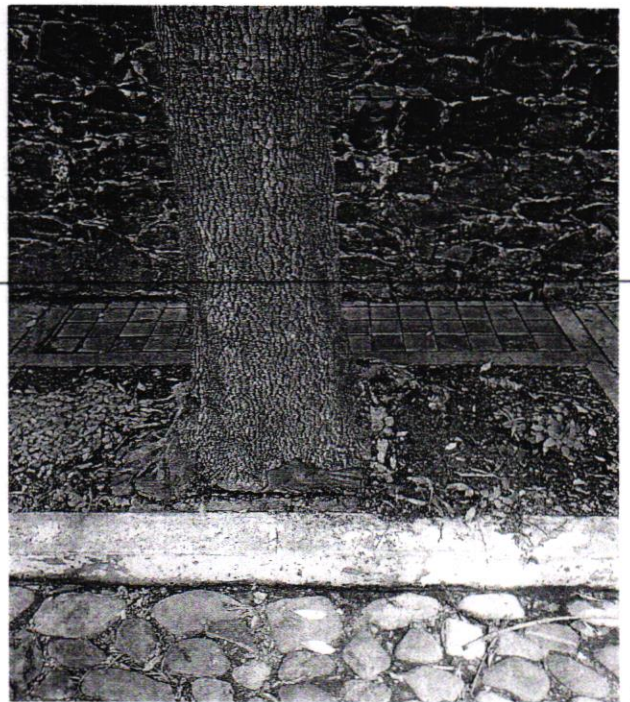
## 6. ANEXO FOTOGRAFICO

- a) **Problemas del suelo y del sitio:** Debido a cambio de nivel.
- b) **Daños físicos y mecánicos:** Se observó cortes de raíces.
- c) **Problemas relacionados con el clima:**

Se observa que existen modificaciones en las áreas contiguas a los árboles, modificando sus raíces y se encuentran debajo de cables de energía y servicios por lo que se han realizado podas para eliminar afectaciones, generando árboles deformes y estresados por su mala ubicación rozando con la propiedad.
