SUNTO: SOLICITUD DE INFORMACION SOBRE ESTABILIZACIÓN DEL TALUD Y APOYO PARA EL RETIRO DE MATERIALES DEL AREA VERDE PARA ELIMINAR RIESGO DE DERRUMBE DE MUROS DE CONTENCION.

LICENCIAS DE CONSTRUCCIÓN
Xalapa-Enríquez, Ver., a 13 de agosto del 2024
Dictámen Técnico No. DDU/DLC/129/2024

DICTAMEN TÉCNICO EN MATERIA DE DESARROLLO URBANO, EN SEGUIMIENTO A DESLIZAMIENTO DE TALUD.

Dictamen No. PCM-C/0741/2024
Xalapa, Ver., a 9 de Julio de 2024

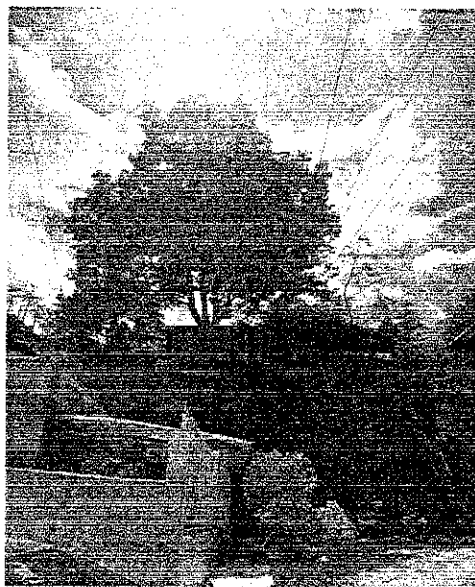
Figura 3.- Ladera superior colindante con el predio inspeccionado.

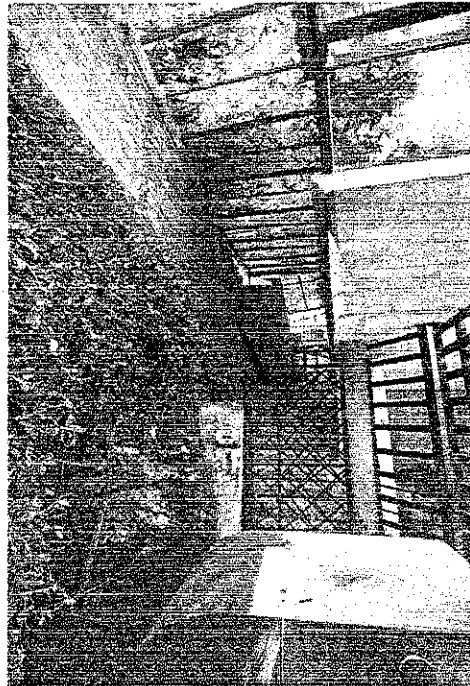
Figura 4.- Acceso del predio inspeccionado, colinda con ladera superior.

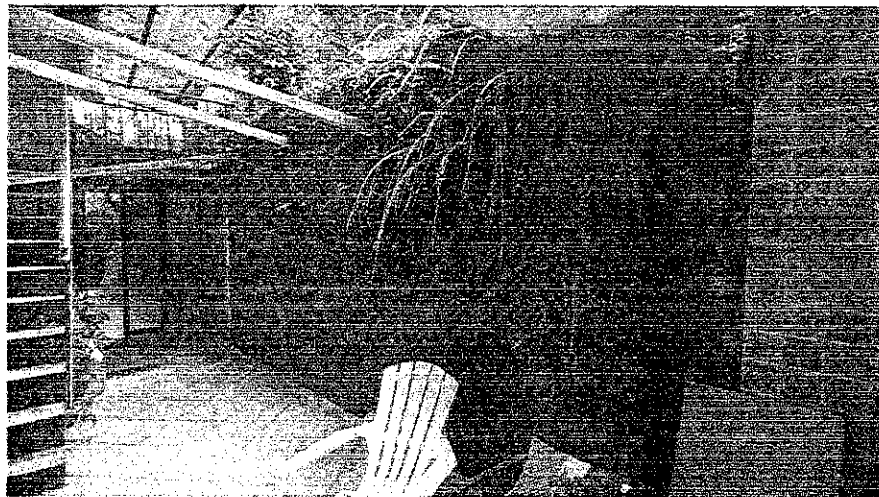
Figura 5.- Pasillo lateral de la vivienda, colinda ladera superior.

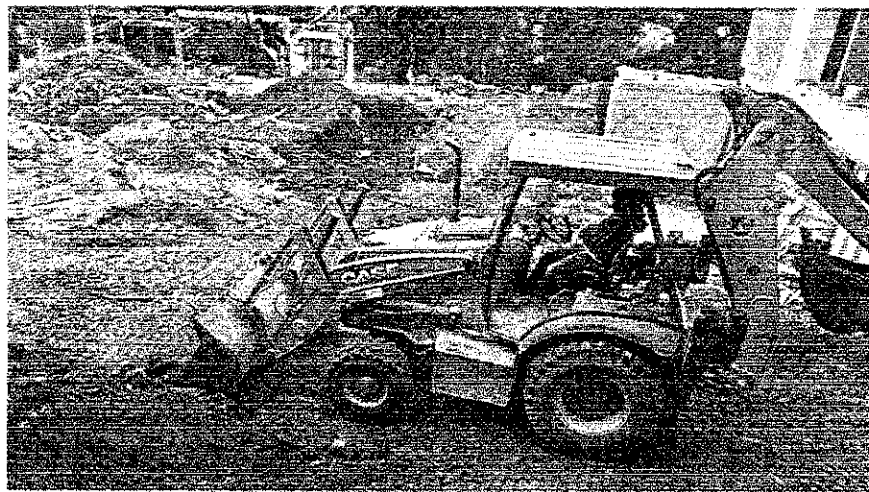
Figura 9.- Movimientos de tierra con maquinaria pesada, en Diana Laura riojas No. 120.

Dese vista al propietario del predio ubicado en la calle Diana Laura Riojas No. 120 para que tenga conocimiento de la situación que impera en la colindancia mencionada, y que, derivado de las obras realizadas, ha puesto en situación de vulnerabilidad a las viviendas que se encuentran adjuntas a la zona.

Igualmente se le recomienda, considerar mitigar permanentemente situaciones de riesgo por derrumbes, mediante un proyecto de Muro de Contención, el cual deberá estar avalado por un Perito Responsable Obra con registro vigente ante Desarrollo Urbano y con especialidad en materia estructural, así mismo, dicho proyecto deberá estar autorizado por esta Dirección de desarrollo Urbano.

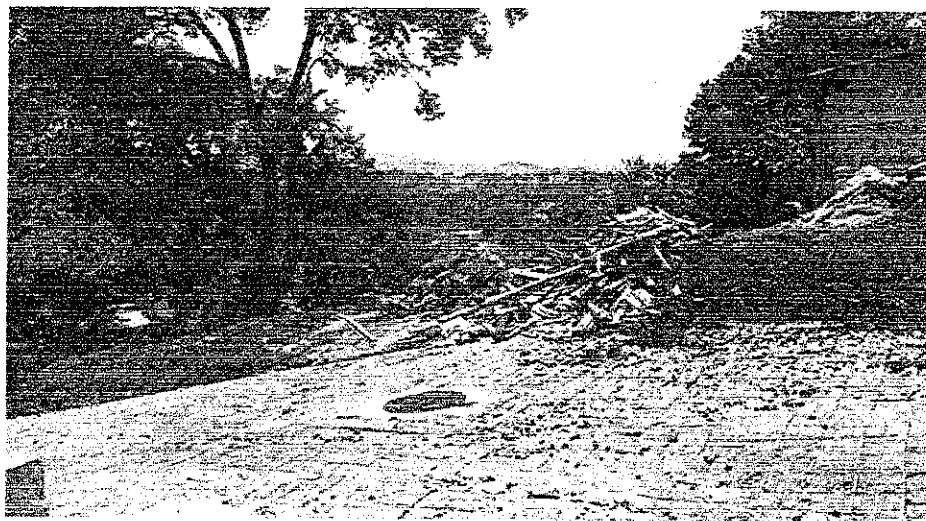
Figura 11.- Obra de vialidad y alcantarillado en el predio ubicado en la calle Diana Laura Riojas No. 120. (Imagen proporcionada por el promovente)

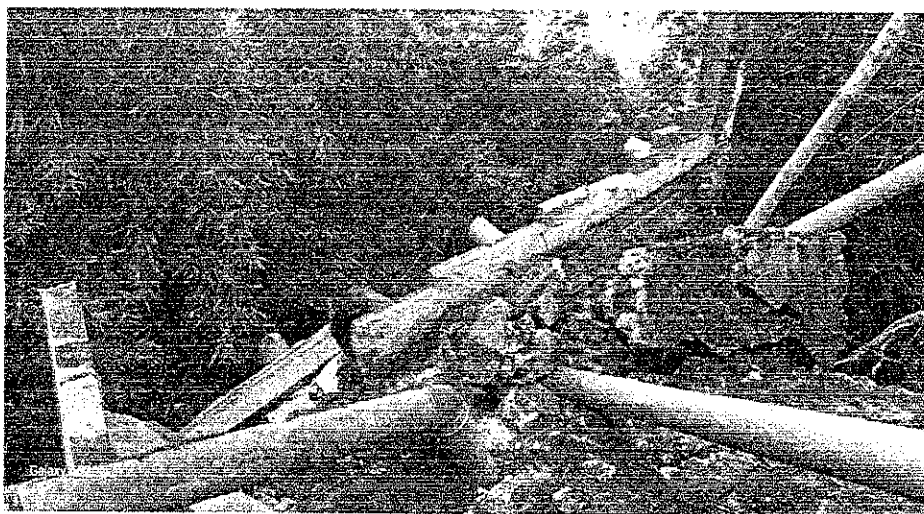
Figura 15.- Colapso de los trabajos de drenajes dentro del predio Diana Laura Riojas No. 120. (Imagen proporcionada por el promovente)

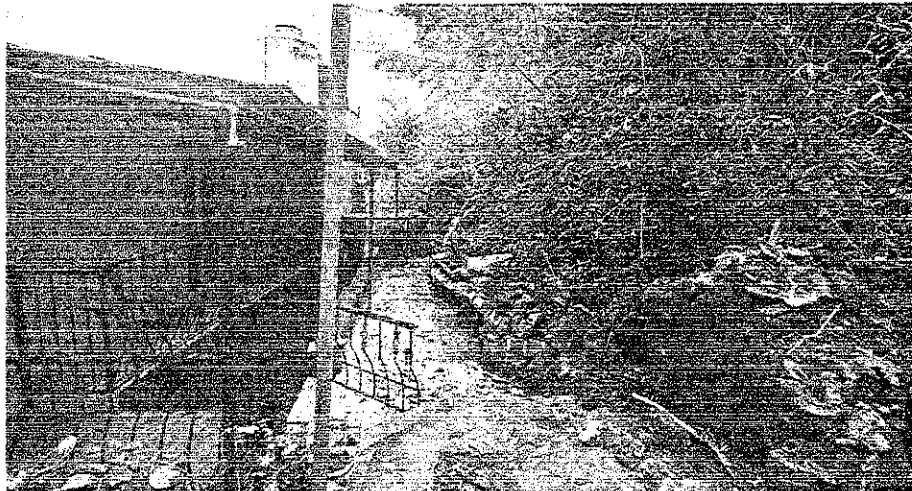
Figura 16.- Deslizamiento de tierra con colapso de una sección de lo que parece ser un muro de contención de piedra, que trajo consigo depósitos de escombros sobre la colindancia y la vivienda ubicada en calle Totonacas No. 34.

Aunado a lo anterior y derivado de las fuertes lluvias que trajo consigo la tormenta tropical "Chris" contribuyeron a una saturación pluvial sobre el terreno de la ladera, lo cual sumo al incidente del deslizamiento de tierra y colapso de la sección de un muro de contención.

Por lo antes mencionado, la colindancia de la vivienda del C. Héctor Vázquez Guzmán, así como las casas que están adjuntas a la zona en cuestión, se encuentran en riesgo latente por futuros deslizamientos de tierra.

Dese vista a la Dirección de Obras Públicas para que tenga a bien analizar la problemática expuesta, de igual modo, considerar la posibilidad de realizar las acciones necesarias para la estabilización del talud ya mencionado. Así mismo, en medida de sus atribuciones poder coadyuvar en promover la ejecución de trabajos para la remoción de tierra y escombros.

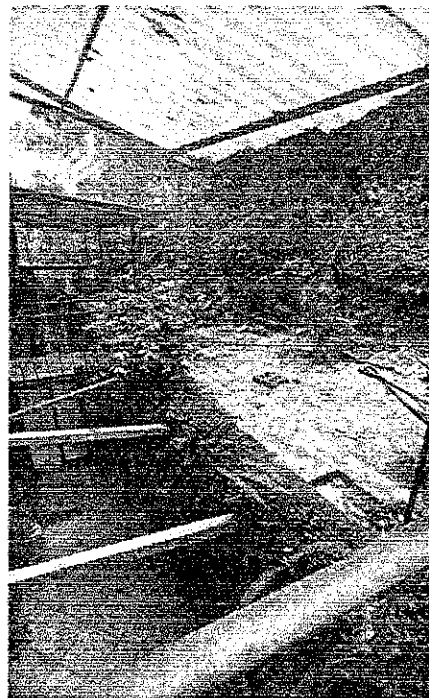
Figura 17.- Colindancia de la vivienda del Sr. Héctor Vázquez., con respecto a la ladera.

De acuerdo a lo antes expuesto mencionamos lo siguiente; la colindancia del predio ubicado en la calle Totonacas No. 34 cuenta con medidas de mitigación de riesgos por medio de muros de contención de piedra, los cuales dan contención a la ladera ya mencionada, sin embargo, debido a la topografía existente en la zona, dicha colindancia se encuentra en estado vulnerable por deslizamientos de tierra por parte de los terrenos que se encuentra cota más arriba.

Dese vista al C. Héctor Vázquez Guzmán, en respuesta a su oficio, y para los efectos que haya lugar, a quien se le recomienda mantener vigilancia de la zona afectada y en caso de realizar trabajos de remoción de tierra y escombros, estos deberán estar supervisados por un perito responsable, considerando mitigar situaciones de riesgos.

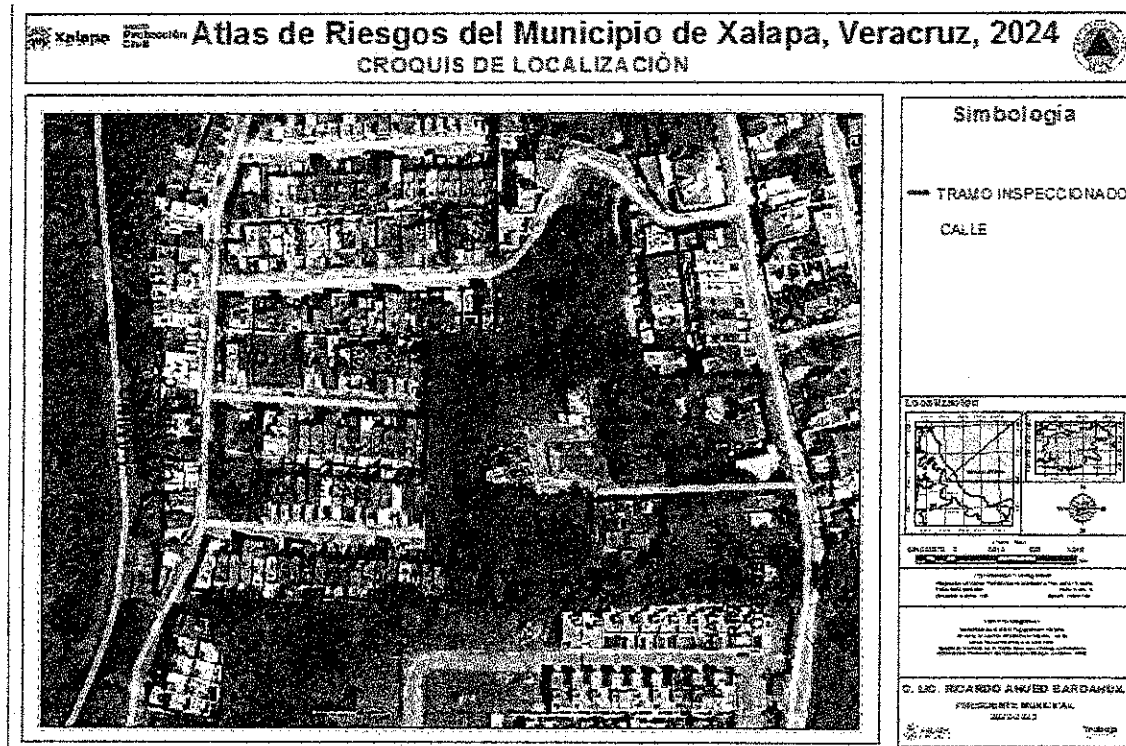
ANÁLISIS DEL SITIO, RIESGOS Y RECOMENDACIONES:

1. Que la parte responsable de la reparacion y remocion producto de los de daños identificados, implemente todas las acciones necesarias de proteccion, tales como apuntalamientos y contenciones que eviten cualquier hundimiento, deslizamiento o deslave de tierra durante los procesos de remocion o excavacion en su caso, asi como tapias abiertos o cubiertos, acordonamientos donde necesario, y toda aquella obra necesaria auxiliar a fin de evitar cualquier riesgo a los propios trabajadores, viviendas aledañas, asi como a la poblacion en general.

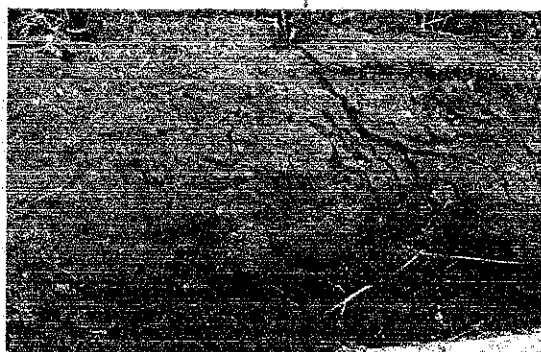
Con motivo de las precipitaciones pluviales recurrentes en la región específicamente el día 30 de Junio del presente año, se verificó un sector de viviendas de las Calles Totonacas, Toltecas y Olmecas en el Fraccionamiento la Morera de la Colonia Emiliano Zapata, donde producto del empuje de un deslizamiento de tierra de la ladera superior en un área aproximada de 20 metros de largo en una altura variable hasta 6 metros, identificándose un Proceso de Remoción en Masa, catalogado como deslizamiento de tipo rotacional, condición que generó desplazamiento de toros, rocas, secciones de muros de barda de tabique y árboles de alturas variables entre 10 y 15 metros de altura que se localizaban sobre la ladera conformada entre las calles antes mencionadas y la denominada Diana Laura en la cota superior, específicamente a decir de los vecinos solicitantes de este análisis corresponde a un sector de la propiedad número 120 de la misma calle Diana Laura donde se están llevando obras de construcción, producto de la inestabilidad registrada en el sitio y el desplazamiento de material de derrumbe, una vivienda sufrió daños producto de la acumulación de los depósitos de materiales diversos de arrastre, condición que la parte propietaria deberá solicitar la valoración de su vivienda por parte de un Ponto Técnico Responsable de Obra a fin de que sean analizadas las condiciones físico-estructurales de la construcción y en su caso de estar libre de riesgo, la vivienda podrá habitarse sin ningún problema. Se recomienda implementar los adecuados métodos de mitigación de riesgo mediante la construcción de un muro de contención o retención según convenga en la zona donde se presentó el deslizamiento de tierra, supervisado por un Perito Técnico en Construcción, debidamente registrado ante la Dirección de Desarrollo Urbano Municipal, lo anterior bajo la posible coordinación entre las partes colindantes toda vez que es un tema entre particulares y en caso que las afectaciones registradas manifiesten daños a la infraestructura existente en el sitio, se deberán coordinar las acciones de reparación o estabilización con la Dirección de Obras Públicas, CMAS y la Dirección de Desarrollo Urbano de ser necesario.
