UNIDAD DE POLICIA Y TRANSITO DE LA G.C.E., S.S.P.C.
CARPETA DE INVESTIGACIÓN: CDI/FGE/IV/D06/2983/19
No. DE CONTROL INTERNO: 32/24
ASUNTO: SE RINDE DICTAMEN DE CAUSALIDAD
EN MATERIA DE HECHOS DE TRÁNSITO TERRESTRE.

DICTAMEN PERICIAL EN HECHOS DE TRANSITO TERRESTRE

El hecho ocurrió en Carretera Estatal Tamuín-Xolo, del tramo Tamuín-San Vicente, km. 27+00 aproximadamente, entronque con calle Benito Juárez del Ejido San Juan de las Vegas, San Vicente Ttanvayalab, S.L.P., georeferencia 21.791605,-98.638329.

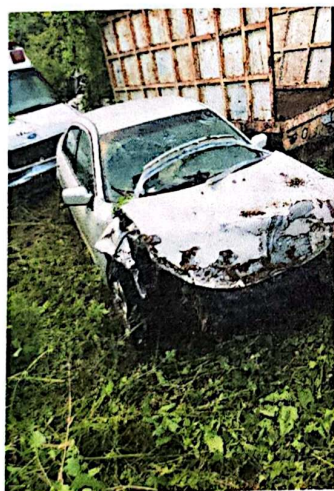
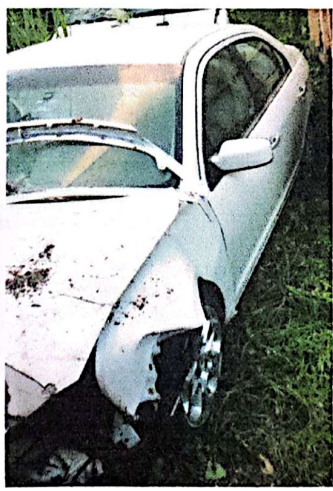
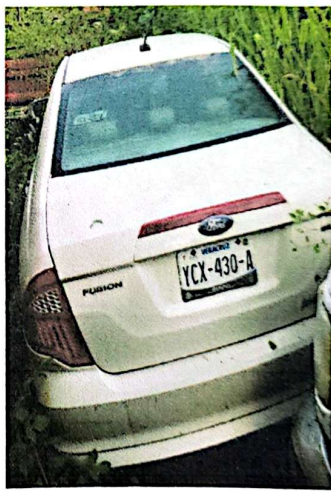
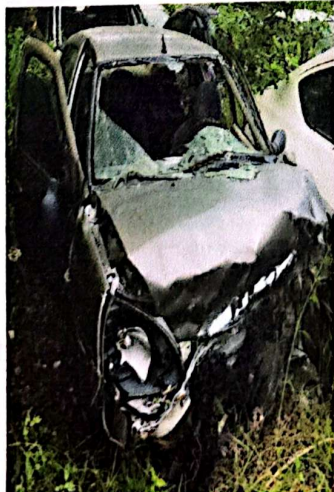
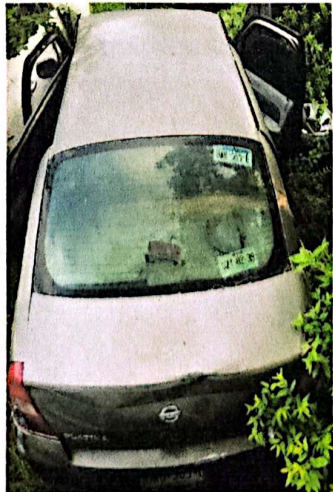
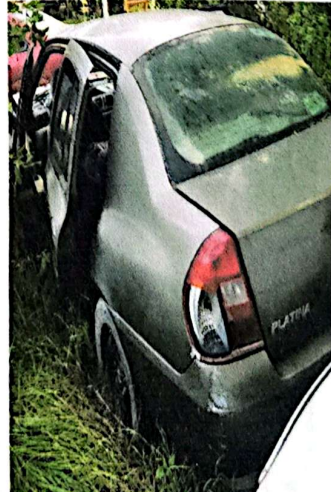
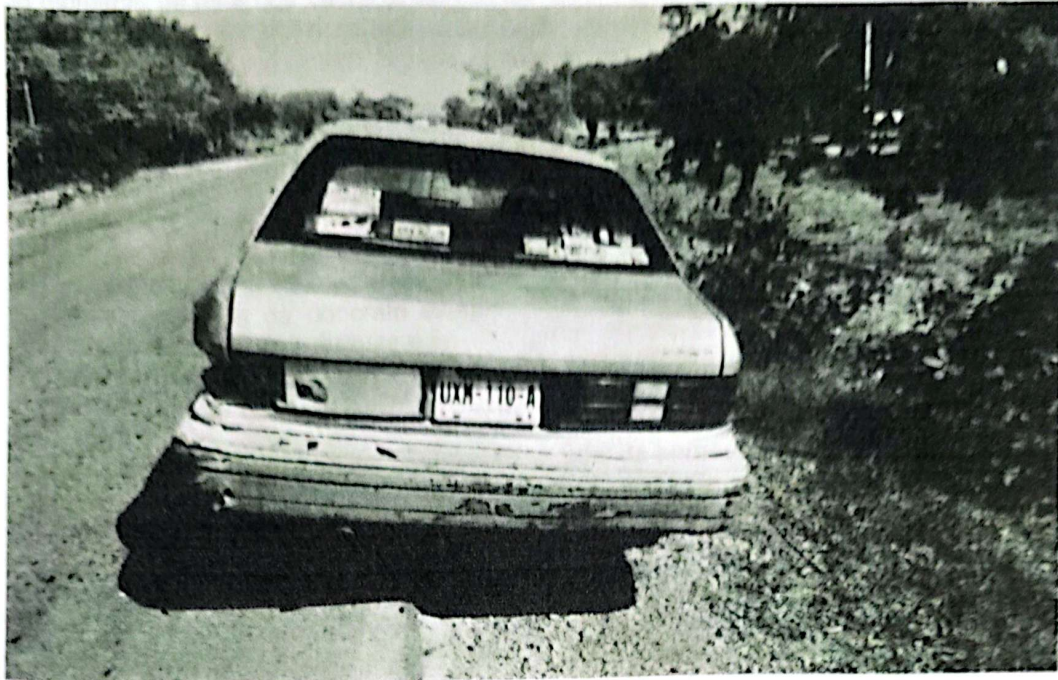
1.- Marca Ford, submarca Fusion, color blanco, placas de circulación YCX-430-A de Veracruz en buen estado de conservación de su carrocería en hojalatería y pintura hasta antes del hecho, presento daños producidos por cuerpo duro en las zonas principales de impacto: en su parte frontal, con características vectoriales de hundimiento de adelante hacia atrás y corrimiento de materiales de izquierda a derecha, afectando: cofre, parrilla, fascia, alma brack, rin y neumático delantero derecho, salpicadera delantera derecha, unidades de luz delantera, parabrisas...

2.- Marca Dodge, submarca Shadow, color arena, placas de circulación UXM-110-A de S.L.P. (se considera el informe fotográfico que agrega el Policía Alejandro Avalos García integrante de la Dirección General de Métodos de Investigación), se observan daños en su vértice posterior derecho, y daños en defensa trasera, faro posterior izquierdo, y salpicadera trasera izquierda...

3.- Marca Nissan, submarca Platina, color gris, placas de circulación UWG-565-G de S.L.P., en buen estado de conservación de su carrocería en hojalatería y pintura hasta antes del hecho, presento daños producidos por cuerpo duro en las zonas principales de impacto: en su parte frontal con características vectoriales de hundimiento de adelante hacia atrás y corrimiento de materiales de izquierda a derecha, afectando: cofre, parrilla, fascia, alma brack, rin y neumático delantero derecho, salpicaderas delanteras, puertas delanteras, base del espejo retrovisor derecho, unidades de luz delantera, parabrisas...
