Asunto: se rinde dictamen.  
Carpeta de investigación: XAL1/3923/22  
Folio de atención: XAL/XAL1/10838/2023  
Número de dictamen: DGSP/TT/096/2024  
Xalapa de Enríquez, Veracruz. 12 de agosto del 2024

## 2.- PROBLEMA PLANTEADO.

"...practique usted o el perito que designe para tal efecto, dictamen pericial de CAUSALIDAD en materia de tránsito terrestre, debiendo fundar y motivar las causas que dieran origen al accidente automovilístico suscitado el día 29 de agosto del año 2022 alrededor de las 00:25 hrs. en la CARRETERA FEDERAL XALAPA VERACRUZ KM. 24 A LA ALTURA DE LA LOCALIDAD DE CERRO GORDO VERACRUZ, MUNICIPIO DE EMILIANO ZAPATA VERACRUZ, debiendo determinar a qué persona es atribuible la responsabilidad del percance suscitado..."

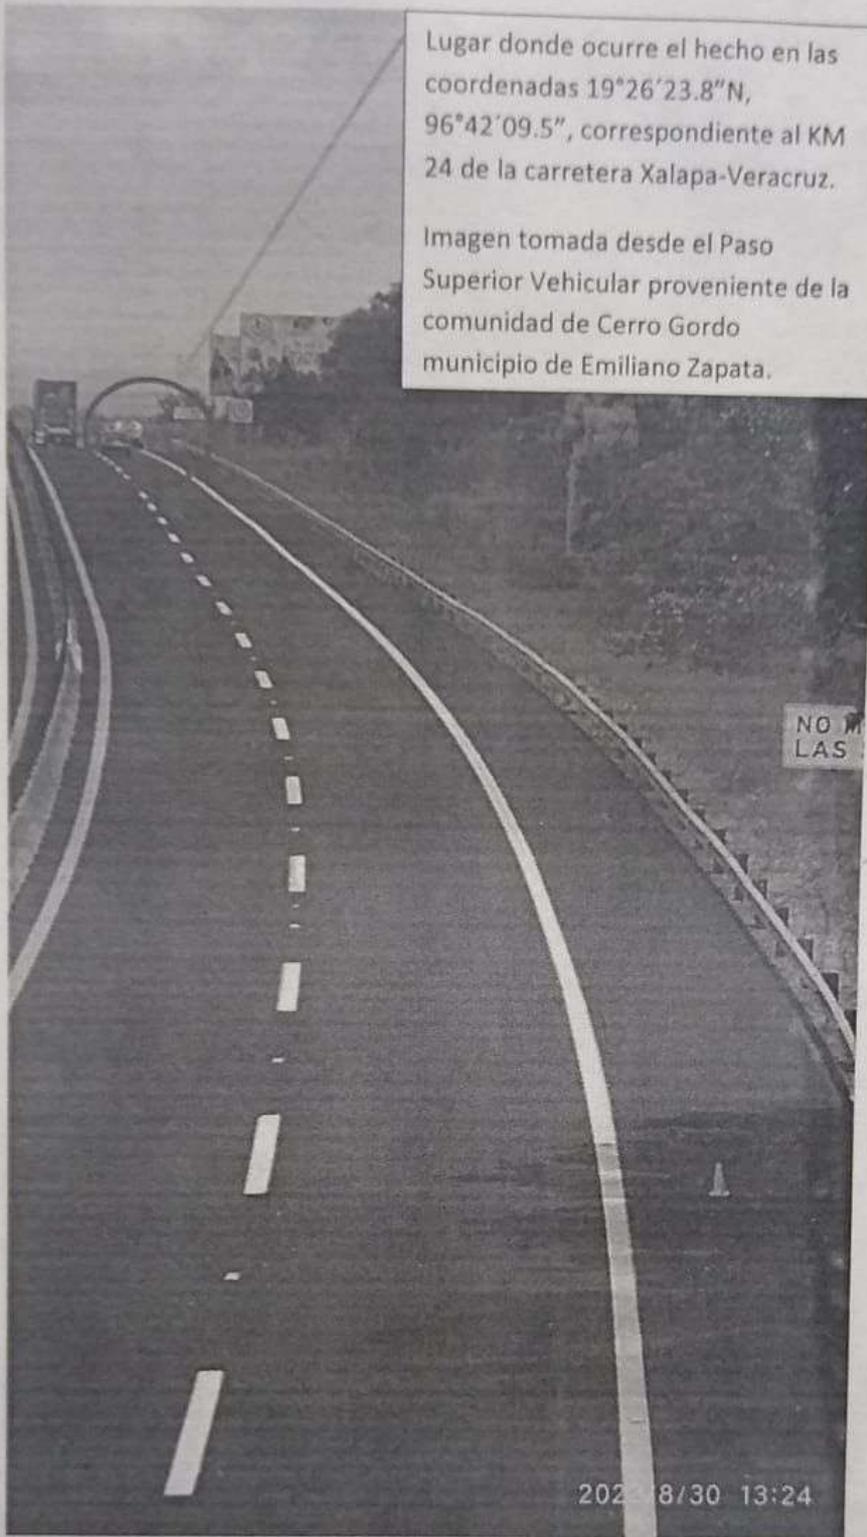
Lugar donde ocurre el hecho en las coordenadas 19°26'23.8"N, 96°42'09.5", correspondiente al KM 24 de la carretera Xalapa-Veracruz.

Imagen tomada desde el Paso Superior Vehicular proveniente de la comunidad de Cerro Gordo municipio de Emiliano Zapata.

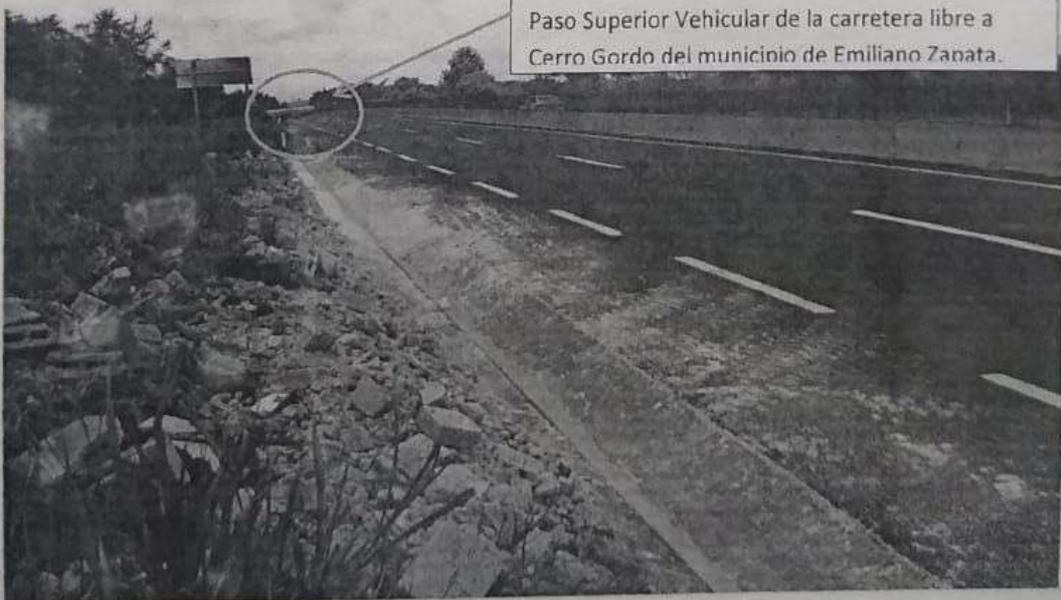
Paso Superior Vehicular de la carretera libre a Cerro Gordo del municipio de Emiliano Zapata.

De lo anterior establece que el lugar corresponde a un tramo de RECTA PROLONGADA con tangente a NIVEL cuya distancia de visibilidad es mayor a la de 150 metros.
