OBSERVACIONES DE ALBERCA OLIMPICA

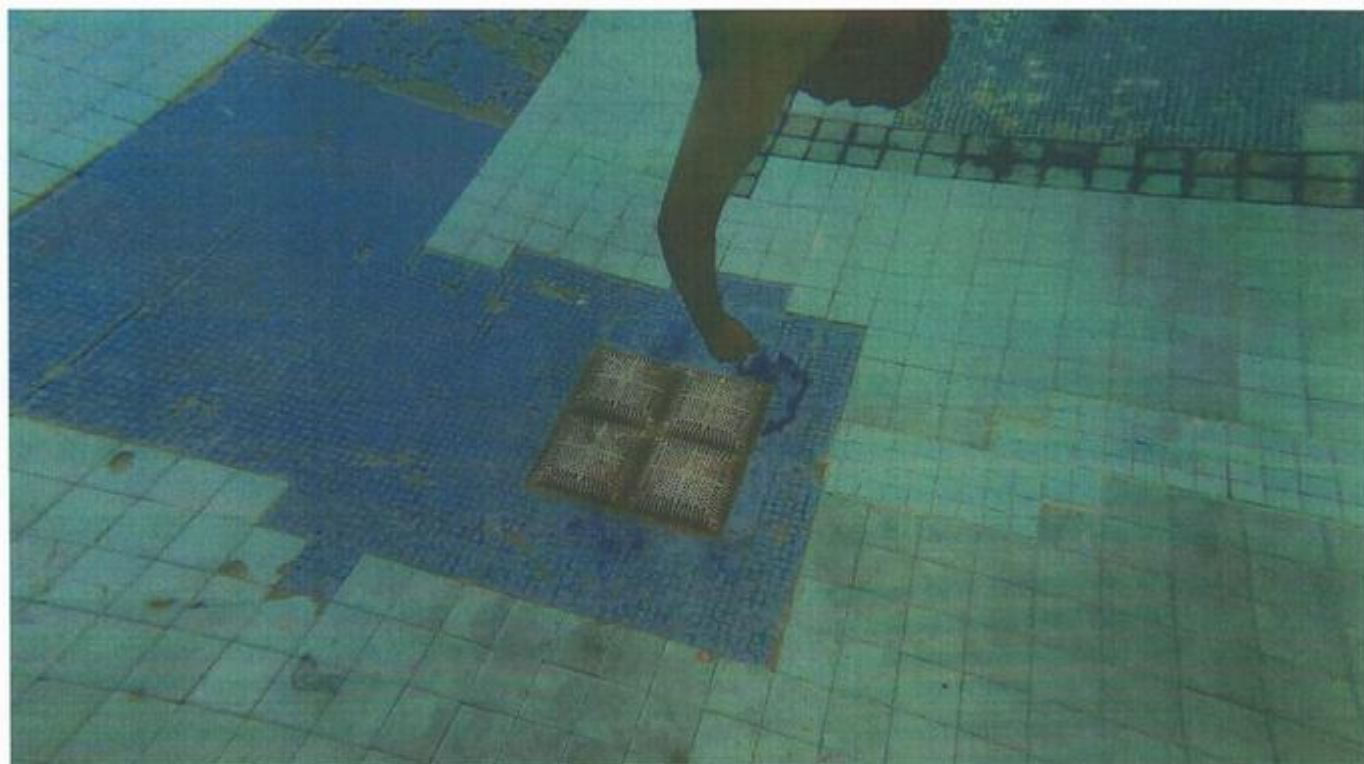
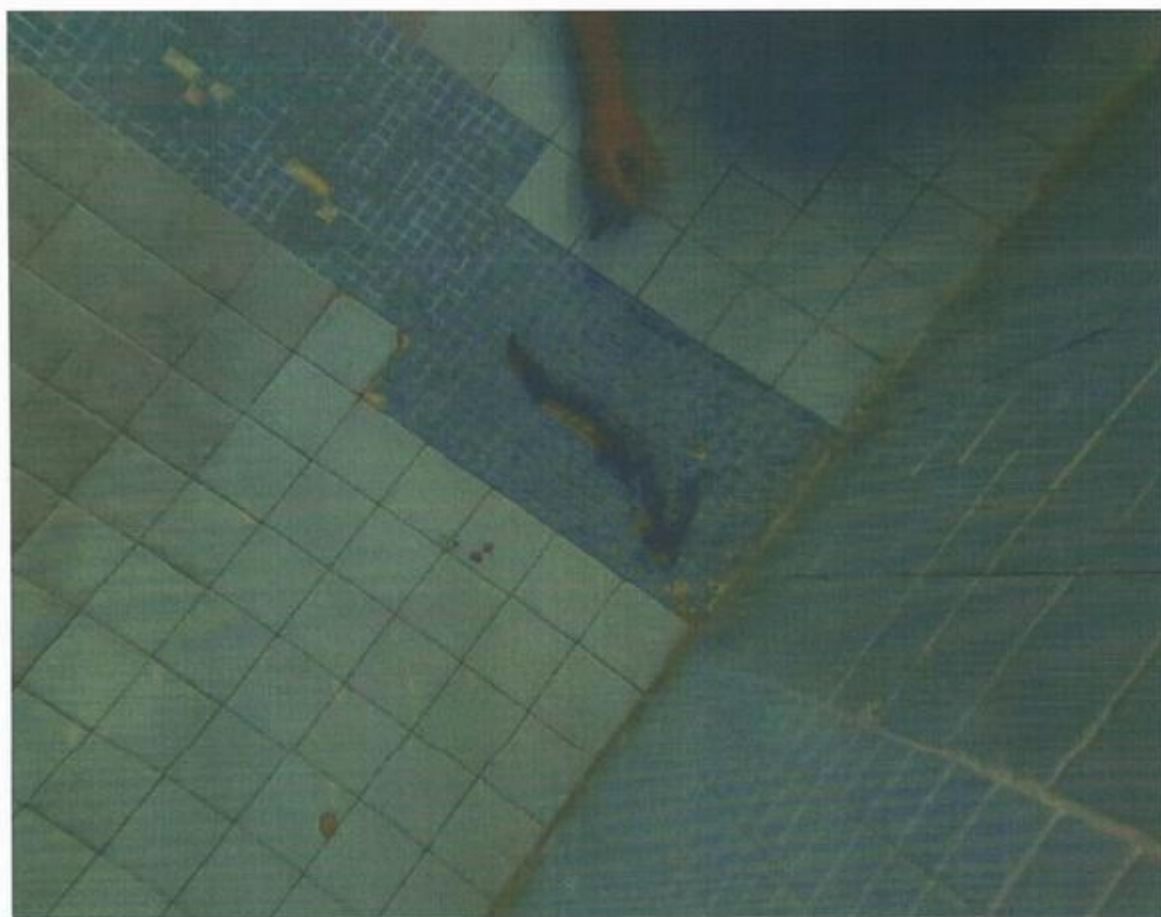
A continuación, se presenta fotografías de las pruebas de líquidos al vaso de la alberca. Donde se observa como existe una corriente interna en la alberca.

Esta se colocó en varios puntos de la alberca, donde se siguió el líquido mas oscuro para ver por donde se fugaba. Resultando ser en varios puntos de la alberca, sobre todo en fisuras , grietas y en coladeras.
