Se adjunta la Última versión elaborada, aprobada y publicada del Atlas de Riesgos Municipal del Municipio de Queréndaro elaborado en el periodo de Noviembre del 2011.

Atlas de Riesgos Naturales del Municipio de Queréndaro, Michoacán 2011

Contrato: MQM-ATLAS-005/11

Soluciones Geoestadísticas de México S.A. de C.V.

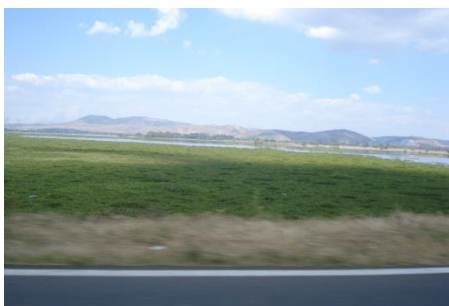
G.21, Laguna Azul, GEOS 2011

El área del Lago de Agua Azul, el cual incrementa considerablemente sus riberas en las estaciones de lluvia es el principal cuerpo de agua que alimenta los mantos acuíferos en las zonas que se pueden considerar como planas y llanas y que además está considerada como zona de veda y área protegida, no obstante presenta un sistema de riesgo ecológico ya que presenta un grado muy avanzado de eutrofización, que se presenta en un 70% aproximadamente de la totalidad del lago.

La Eutrofización, se presenta en aguas relativamente tranquilas, como lagos y lagunas, los vegetales acuáticos proliferan debido a la presencia de elementos nutritivos como nitratos y fosfatos que actúan como fertilizantes. Las principales fuentes de nutrientes son las aguas negras y los escurrimientos agrícolas que originan el crecimiento masivo de algas y lirios, que genera grandes cantidades de masas vegetales sobre las aguas y su posterior acumulación sobre las riberas. Es un proceso natural de envejecimiento de agua estancada o de corriente lenta con exceso de nutrientes y que acumula en el fondo materia vegetal en descomposición. Las plantas se apoderan del lago hasta convertirlo en pantano y luego se seca. Los problemas se inician cuando se contaminan lagos y ríos con exceso de nutrientes que generan la aceleración del proceso de eutrofización, que ocasiona el crecimiento acelerado de algas, la muerte de peces y demás flora y fauna acuática, generando condiciones anaeróbicas.

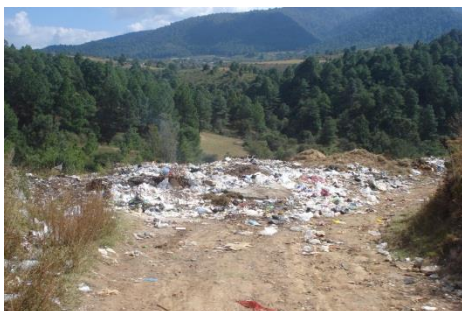
G.34, Basurero a Cielo Abierto, GEOS 2011

En Pueblo Viejo, se presenta contaminación debido a que la zona cuenta con un basureo a cielo abierto y ocasiona residuos sólidos que producen lixiviados y que contaminan sus arroyos.

Lixiviados, la materia orgánica presente en los residuos sólidos urbanos (RSU) se degrada formando un líquido contaminante, de color negro y de olor muy penetrante, denominado lixiviado, este líquido arrastra todo tipo de sustancias nocivas: se compone de hasta 200 compuestos diferentes, algunos de ellas tóxicos y hasta cancerígenos. La humedad de los residuos y la lluvia son los dos factores principales que aceleran la generación de lixiviados

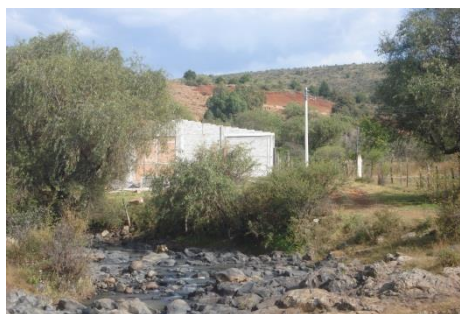
G36, Localidad de San Antonio Tiradores, GEOS 2011

De igual manera por la localidad de San Antonio Tiradores en sus zona norte cruza un arroyo denominado “arroyo el agua”, que de la misma manera presenta un muy alto grado de contaminación.

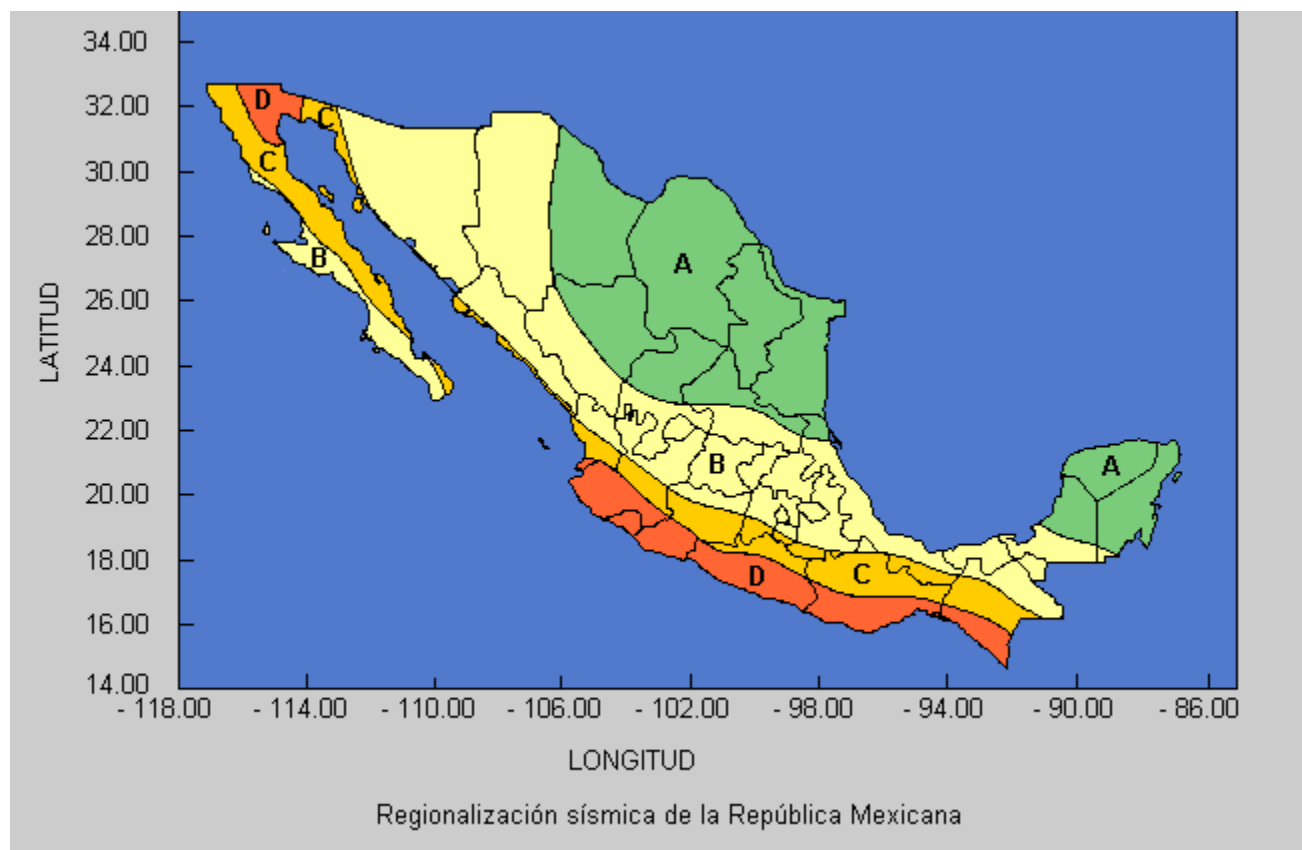
G48, Zonas sísmicas, Servicio Sismológico Nacional 2011

El estado de Michoacán, es uno de los que tienen mayor actividad sísmica en el país, donde incluso se han registrado sismos de hasta 8.1 grados, como el del 19 de Septiembre de 1985. Según la zonificación de la Comisión Federal de Electricidad, el municipio de Queréndaro se encuentra en la zona llamadas B y C, en las cuales se presenta una actividad sísmica moderada, los sismos no son tan frecuentes y las aceleraciones alcanzadas no sobrepasan el 70% de la aceleración de la gravedad.

La subducción de la placa de Cocos en las costas del estado, es la principal causa de generación de este tipo de eventos. Sin embargo, se tienen registrados sismos con epicentros, en zonas cercanas al Municipio de Queréndaro, al sur, en el municipio de Tzitzio el 31 de mayo de 1976 con 5 grados; al oriente entre Maravatio y Contepec el 22 de febrero de 1979 con 5.4 grados y finalmente al poniente en el municipio de Zacapu el 3 de julio de 1973 con 5.8 grados.
